## **Obras de recuperação de áreas de risco a voçorocamento em Manaus (AM): caracterização e limitações**

*Recovery works in areas at risk to voçorocamento in Manaus (AM): characterization and limitations*

**DEIVISON MOLINARI**

**FÁBIO VIEIRA**

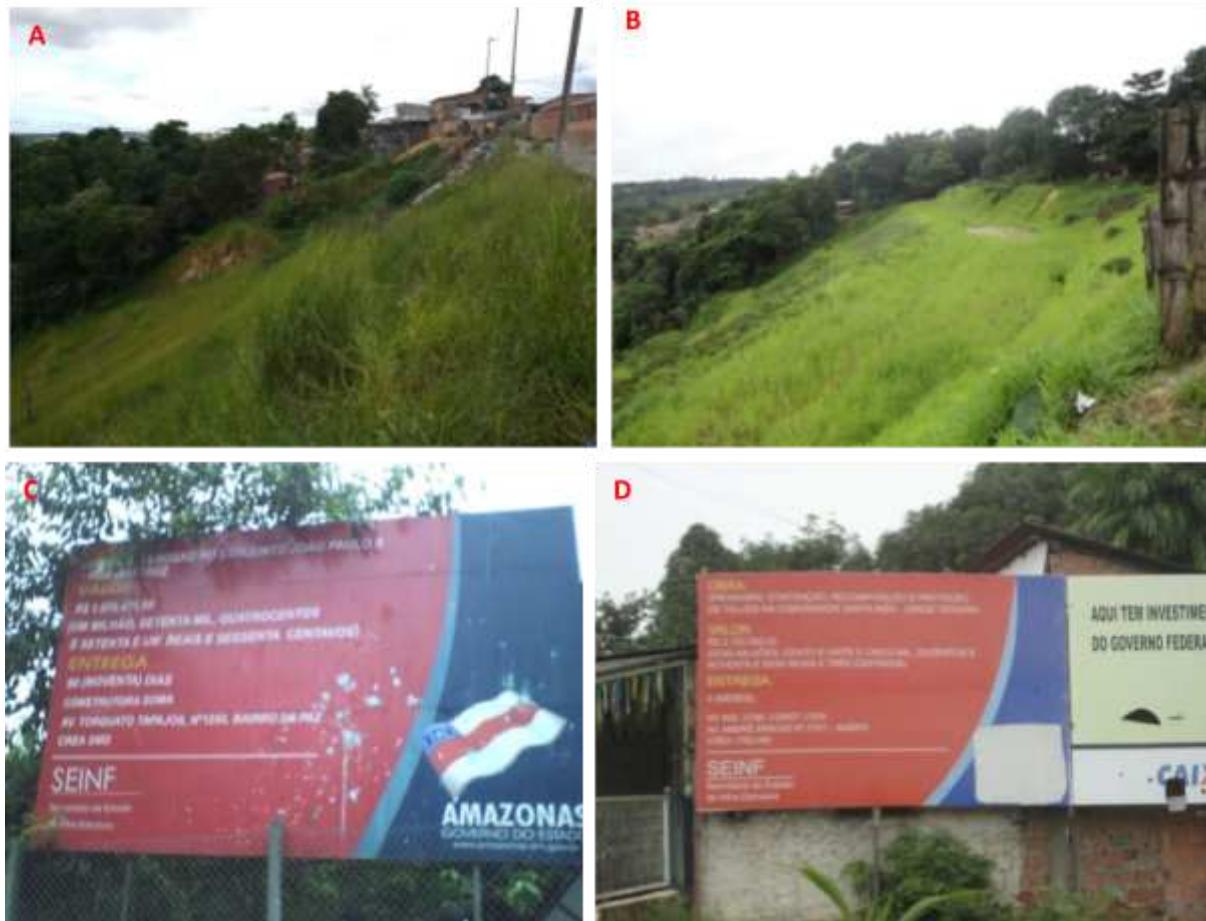
**Figura 2.** Intervenções em áreas de risco a voçorocamento realizadas pelo Governo do Estado do Amazonas. Legenda: Registros fotográficos em perfil de taludes das áreas de risco a voçorocamento recuperadas no bairro Gilberto Mestrinho - a) Tenente José Arnoud (ant. Criciúma) com Tocantinópolis (Ant. Maringá) (2009); b) Rua Limão cravo (Ant. Salvador) (2009); e, Placas das Obras de Intervenção no bairro Jorge Teixeira - c) Rua Mastruz (com final Rua Algodão Roxo) (2011); e, d) Travessa Jaboiaranas (Ant. Rua 03) com Rua Mariarana (Ant. Travessa Jutai) (2011). Elaboração Própria.

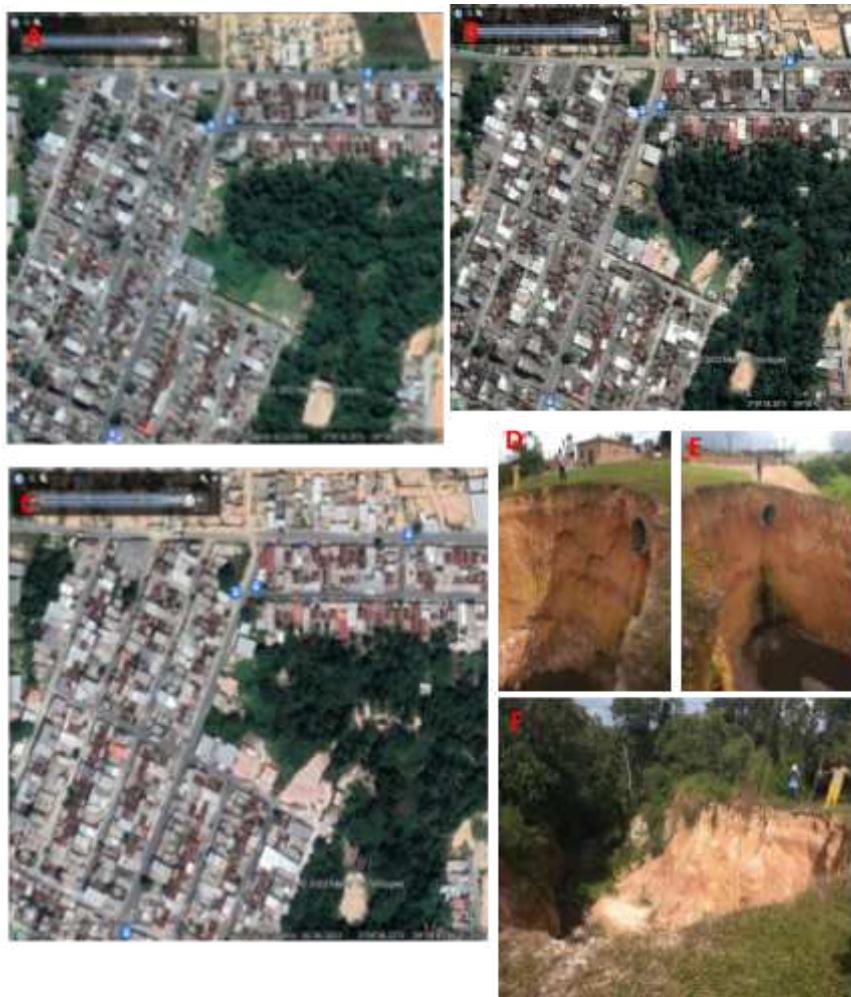
**Figura 3.** Obra emergencial na rua Salamanca (bairro Nova Cidade). Legenda: a) início da área de risco (junho/2019); b) incisão alcança o leito carroçável (junho/2021); c) inicio das obras (setembro/2021); e, d/e/f causa do surgimento (drenagem pluvial). Elaboração Própria.

morte de residentes nestes espaços de elevada vulnerabilidade ambiental, como exposto na rua Budapeste, Nova Cidade (Figura 3 “b” e “c”).

É importante destacar especificamente sobre a obra 01, localizada na rua Budapest bairro Nova Cidade, que o surgimento da incisão erosiva, ao contrário do que foi divulgado, não possuía ligação alguma com ocupação irregular “invasão”, mas sim, com o rompimento de uma tubulação de água pluvial, ocorrido em meados de junho/2019, integrante da rede de drenagem instalada pela Prefeitura Municipal de Manaus (Figura 3 “d” “e” e “f”).

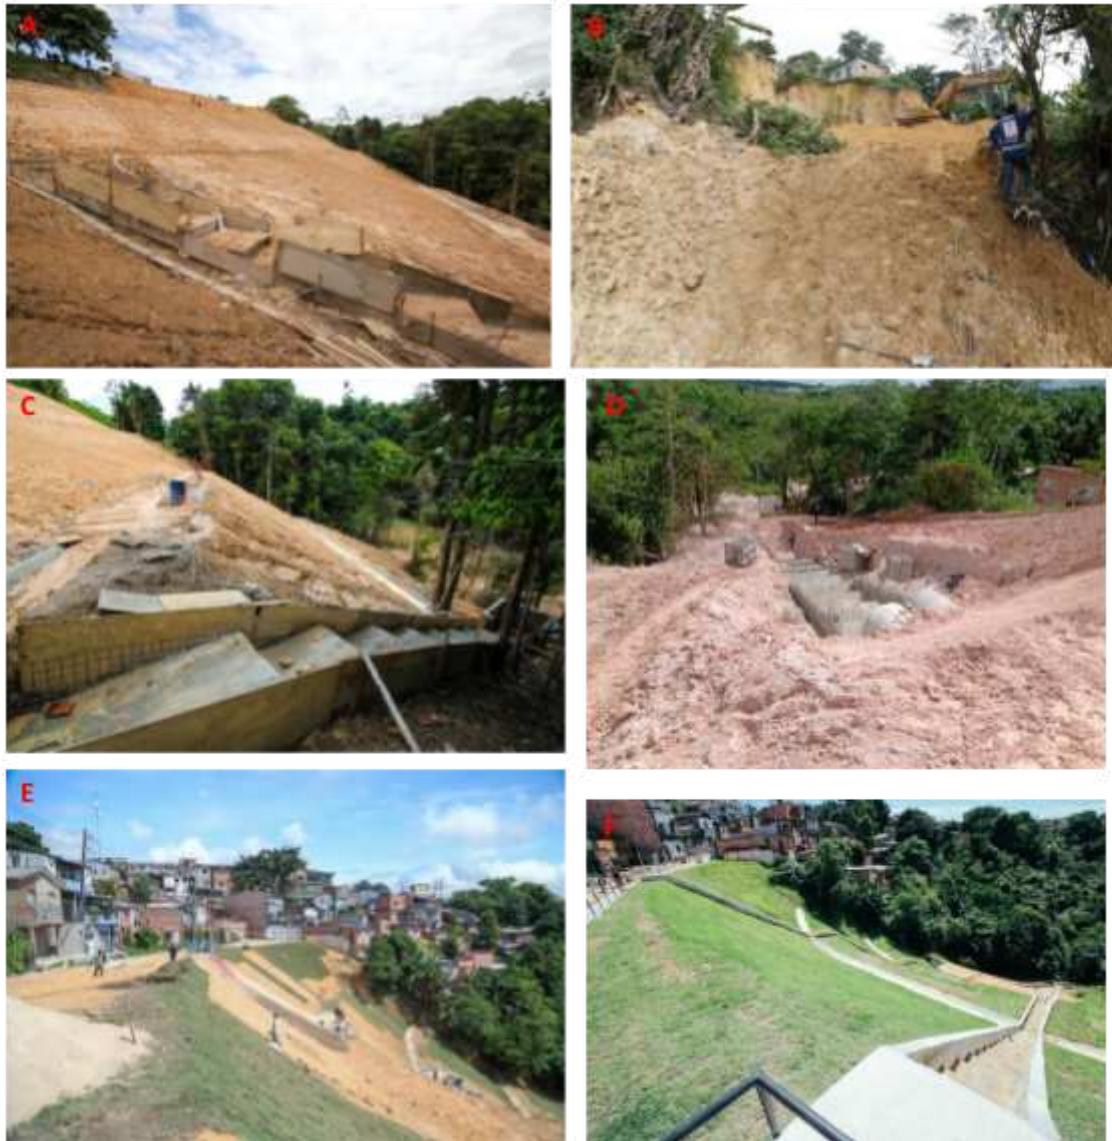
Em nível operacional, 4 (quatro) ações são comuns a todas as obras de engenharia em áreas de risco a voçorocamento (Figura 4), conforme demonstram os contratos (MANAUS, 2023a): a) reconstrução/estabilidade dos taludes - conformação dos aterros por meio de terraplanagem geralmente sob a forma de múltiplas banquetas “degraus” visando aumentar a estabilidade; b) reconstrução dos sistemas hidráulicos adaptando a realidade topográfica - implantação de caixas coletoras de água, tubulações e escadas hidráulicas “dissipadores de energia” para fornecer vazão correta das águas pluviais evitando o desgaste do talude; c) supressão de parte da cobertura vegetal remanescente da área de risco – revestimento das banquetas com grama em placas ou através de hidrossemeadura; e, d) construção de equipamentos urbanos (no platô) - na forma de espaços de lazer/praca e/ou somente pavimentação e construção de meio-fio e sarjeta.

**Figura 4.** Características comuns das obras em áreas de risco a voçorocamento em Manaus. Legenda: Reconstrução/estabilidade dos taludes (a – Conjunto Cidadão IX; b- Conj. Vila Real); reconstrução dos sistemas hidráulicos (c - Conjunto Cidadão IX; d – Mauazinho); revestimento das banquetas com grama em placas ou através de hidrossemeadura (e/f – Mauazinho). Fonte: Prefeitura Municipal de Manaus (2022). Elaboração Própria.

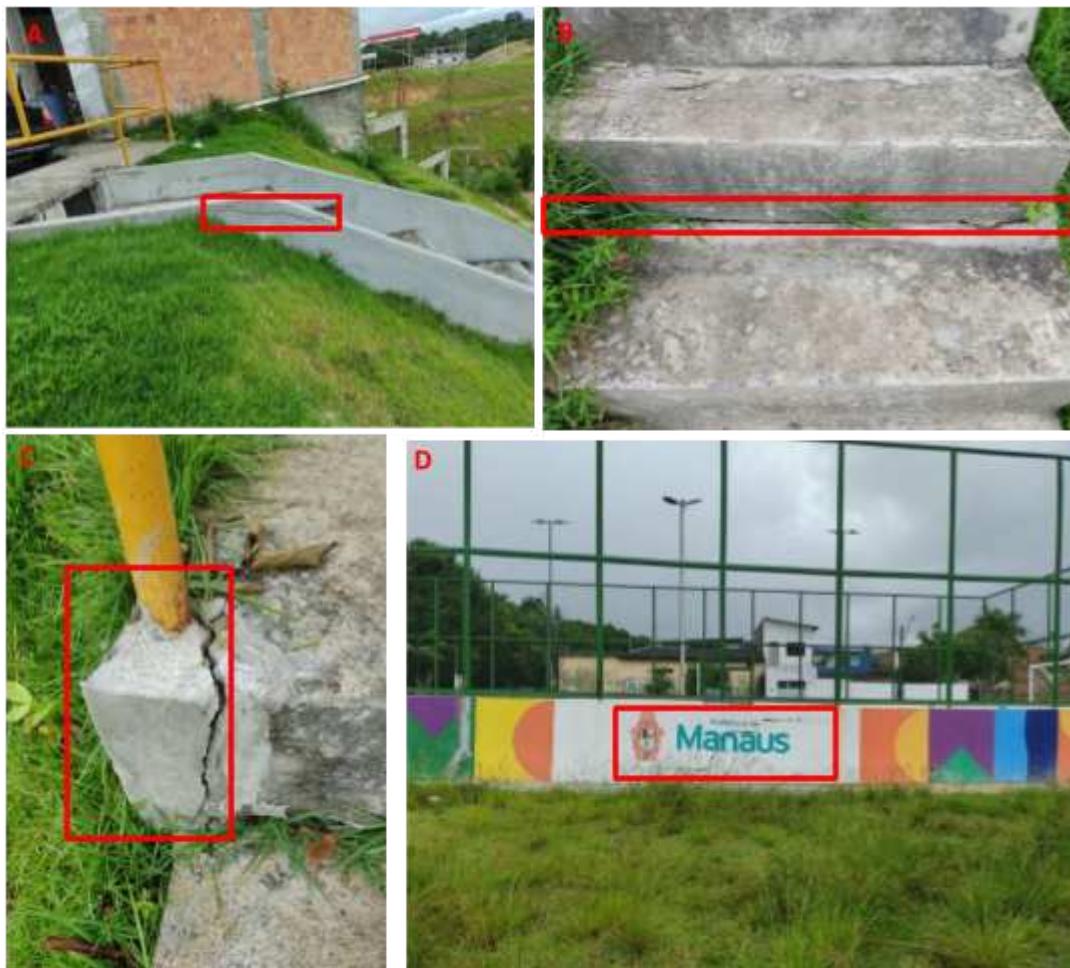
As obras foram entregues em janeiro/2022 e outubro/2021, obras 01 e 02, respectivamente. A obra 01, logo após a inauguração, notou-se: trincas no muro da quadra de areia, subsidência no talude entre o espaço de lazer (patamar acima) e a área do antigo entalhe da voçoroca (patamar abaixo), acúmulo expressivo de água na porção central da quadra de areia decorrente da subsidência e fissuras nas tubulações de drenagem. Na mesma esteira, a obra 02 notou-se fissuras de diferentes tamanhos na superfície do espaço de lazer construído. Enquanto a obra 02, é possível identificar problemas nos dissipadores de águas pluviais como trincas e desplacamento (dos “degraus”) (Figura 5). Portanto, a expansão evolutiva destes vícios aparentes possivelmente sinalize a ação de mecanismos deflagradores complexos e subsuperficiais responsáveis pela subsidência dos depósitos tecnogênicos utilizado “aterro” com reflexos superficiais na forma de trincas nas estruturas de concreto e a possibilidade de deflagração de canais incisões erosivos na forma de sulcos, ravinas e voçorocas (reativação erosiva) e/ou cicatrizes de movimento de massa.

**Figura 5.** Vícios Construtivos aparentes nas obras de recuperação das áreas de risco a voçorocamento em Manaus. Legenda: Subsidência no deposito tecnogênicos (aterro) causando trincas/fissuras em dissipador de energia (a), escadaria (b) e corrimão para moradores (c) (Rua Salamanca - Nova Cidade) e campo de futebol (d) (rua Budapest - Nova Cidade). Fonte: Trabalho de Campo (novembro/2022). Elaboração Própria.

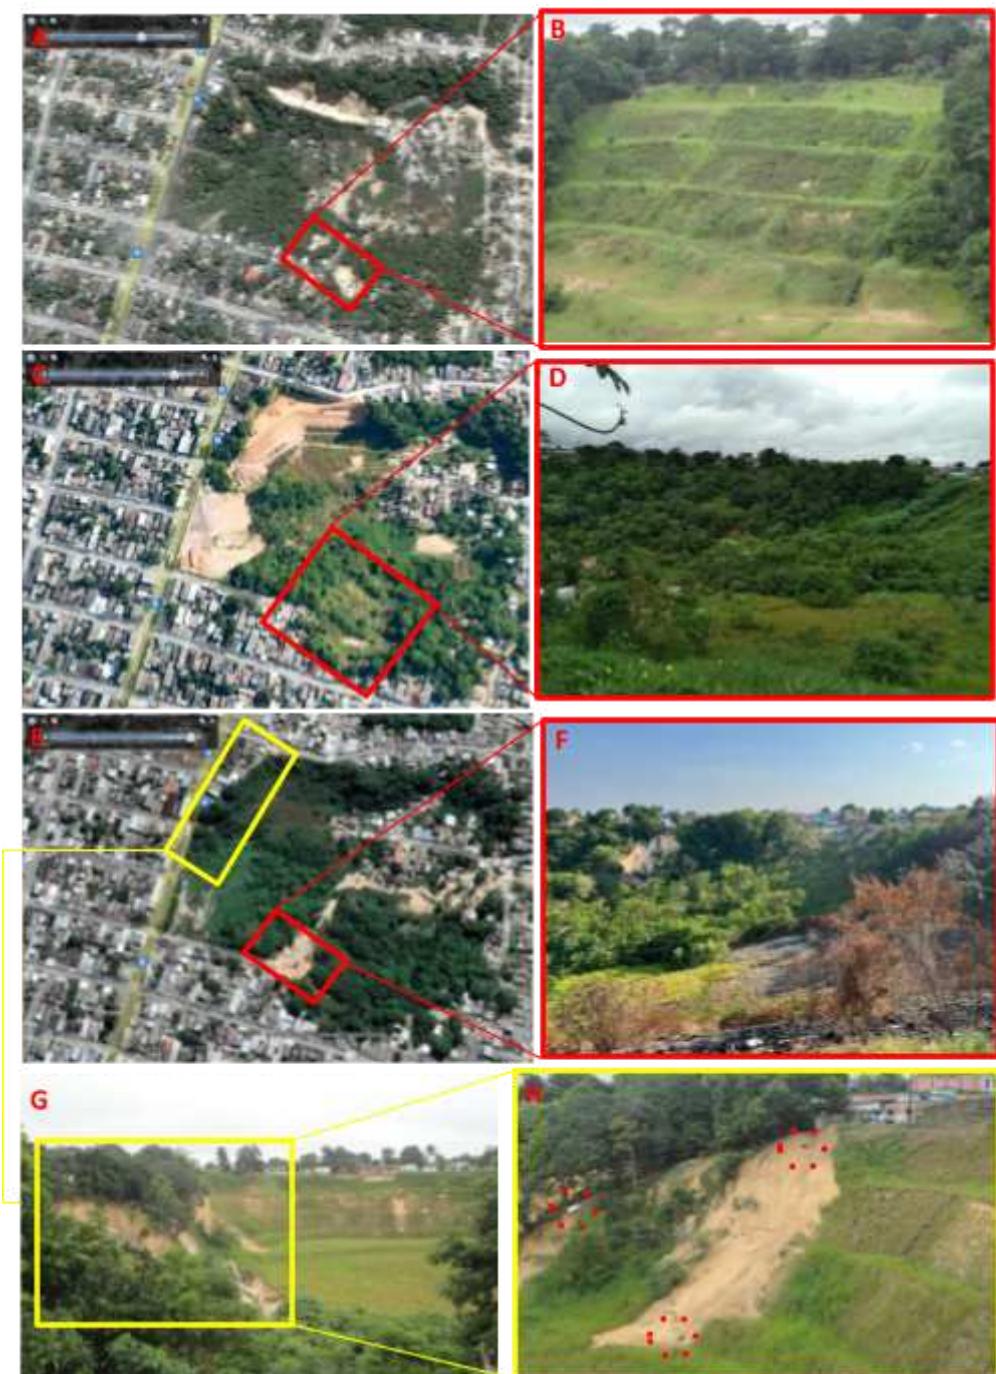
A ocorrência de reafeiçoamento erosivo em área já recuperada demonstra a ineficiência da obra realizada com reflexos diretos no orçamento público, uma vez que, amplia-se o valor final da obra, num claro descumprimento do princípio da eficiência (art. 37, caput, CRFB/88) inerente à administração pública, e, de erro técnico crucial tendo em vista que a ineficiente intervenção sobre o principal condicionante morfogenético atuante: dissipador “canaleta” de água pluvial distribuído sobre a encosta/barranco local. Ademais, fica evidente o caráter “pontual” e ineficaz das obras realizadas, marcada por intervenções concentradas numa determinada vertente (retaludamento, instalação de dissipadores de energia, retirada de moradias, etc.), que se reativavam na forma de feições erosivas (voçorocas) combinadas com cicatrizes de movimentos de massa (deslizamentos translacionais), expandindo-se ao longo das encostas adjacentes, geralmente por meio de subsidências (degraus de abatimentos) e fissuras nas banquetas e pelo solapamento erosivo causado pela ineficiência dos dissipadores de energia (degraus das canaletas de águas pluviais) que extravasam água para a face da vertente adjacente a área recuperada, dissecando-as, conforme evidenciado nas 3 áreas de risco localizadas na comunidade João Paulo, bairro Jorge Teixeira (Figura 6).

**Figura 6.** Reafeiçoamento erosivo em área de risco a voçorocamento recuperada entre as ruas Andiroba, Jucá e Mirra – Comunidade João Paulo (bairro Jorge Teixeira). Legenda: a) imagem de satélite da voçoroca ativa (jun/2005); b) fotografia pós intervenção (fev/2011); c) imagem de satélite da voçoroca ativa (jul/2015); d) fotografia pós intervenção (maio/2021); e) imagem de satélite da reativação de voçoroca (jul/2022); f) fotografia da reativação de voçoroca (nov/2022); g) fotografia da reativação de voçoroca e cicatriz de movimento de massa (nov/2022); h) fotografia das tubulações de drenagem (polígonos tracejados vermelho) sobre a voçoroca e a cicatriz de movimento de massa. Fontes: imagens de satélite (Landsat Copernicus, Maxar Technologies, CNAES/Airbus disponíveis no Google Earth Pro (Versão 7.3.4.8642) e registro fotográfico em trabalho de campo (02/2011, 05/2021/ e 11/2022). **Org.** Autor.

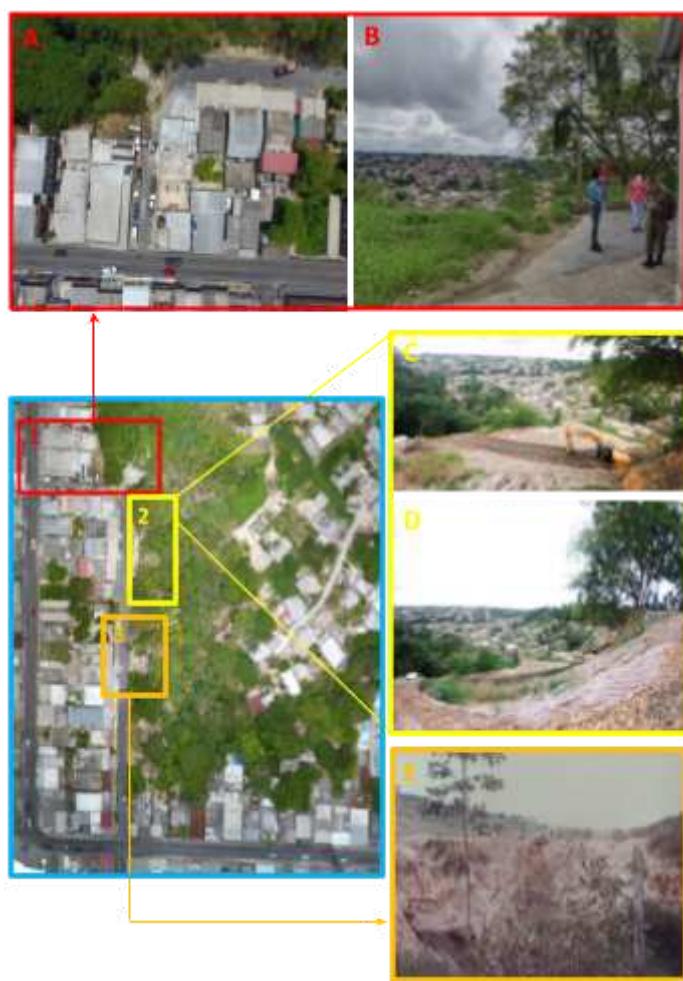
É emblemático que a primeira obra realizada nos conjuntos Canaranas e Vila Real, ambos localizados no bairro Cidade Nova, por exemplo, apesar de aparentemente ter resolvido o problema do voçorocamento “naquele ponto”, na verdade, deslocou e/ou “inseriu outro ponto/segmento”, geralmente, a confluência de vias urbanas como novas áreas de risco. A título ilustrativo, no caso da rua Ladário (Ant. Rua B1) do conjunto Canaranas, o problema arrasta-se desde 1997 (VIEIRA, 1998), apesar de 4 intervenções ter sido realizadas, a área continua sendo de risco a voçorocamento após 26 anos, elevando a vulnerabilidade ambiental local devido ao crescimento da incisão erosiva, acúmulo de resíduos sólidos, impactos a mobilidade (automóveis e pedestres) que inviabilizou o tráfego de veículos automotores naquela via urbana (Figuras 7).

**Figura 7.** Área de risco e Intervenções na rua Ladário – Conjunto Canaranas (Cidade Nova). Legenda: 1) azul/vermelho - Área de risco atual (a – 2022; b-2021; Trabalho de Campo, 2021/2022); 2) amarelo – Intervenção em 2019 (c/d – 2019; Prefeitura Municipal de Manaus, 2019) e, 3) laranja - voçorocas recuperadas nas intervenções em 2005 e 2011 (e - 2005, VIEIRA, 2008). **Org.** Autor.

A visão histórica das sucessivas intervenções e reativações erosivas na rua Ladário demonstra que a gênese desta áreas de risco esteve diretamente ligada a disposição inadequada da rede de drenagem pluvial instalada pelo próprio Poder Público Municipal no segmento geomorfológico do platô nos limites do conjunto Canaranas com o então fragmento florestal intraurbano ali existente, localizado no vale, e que posteriormente, foi gradativamente reduzido consoante a expansão da ocupação irregular Fazendinha, que de acordo com Secretaria de Estado de Terras e Habitação do Amazonas (SETHAB, 2005) *apud* Assad (2006) inicialmente a ocupação irregular Fazendinha contabilizou a oferta de 1000 lotes (Figuras 7 e 8). Portanto, ratifica-se a tese de que as áreas de risco a voçorocamento em Manaus, em sua grande maioria, foram causadas por inadequação dos equipamentos urbanos ligados a micro/macrodrenagem pluvial (leia-se: canaletas ou tubulações de águas) instalados pelo ente estatal municipal, e não, por crescimento desordenado em ocupações irregulares “invasões” retirando a cobertura vegetal.

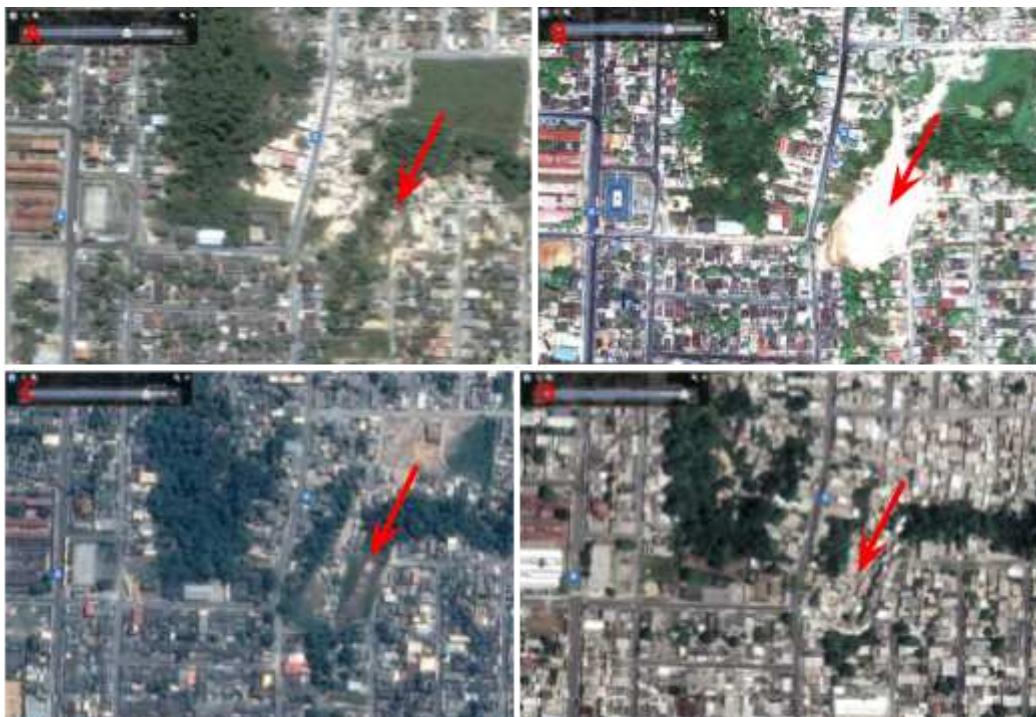
Por fim, identificou-se *ocupação irregular posterior a recuperação da área de risco a voçorocamento* na Rua das Colhereiras, bairro Cidade de Deus, zona norte. Em termos cronológicos, a incisão erosiva surgiu em meados de junho/2005, passou por recuperação em outubro/2009, e, em agosto/2014 iniciou-se a ocupação irregular sobre as banquetas “degraus” da área recuperada (Figura 8).

**Figura 8.** Ocupação irregular posterior a recuperação da área de risco a voçorocamento - Rua das Colhereiras, bairro Cidade de Deus. Legenda: a) início da voçoroca (junho/2005); b) intervenção pública (outubro/2009); c) primeiras ocupações no vale (agosto/2014); e, d) estágio atual da ocupação (vale/vertente) (setembro/2022).

Esta ocupação demonstra a ausência de fiscalização do Poder Público Municipal nas áreas recuperadas, mesmo sendo área de proteção permanente devido à acentuada declividade do terreno e tendo a possibilidade de (re)ativação de processos geodinâmicos ligados a erosão (ravinhas/voçorocas) e/ou a movimentos de massa (deslizamentos e escorregamentos).
