VULNERABILIDADE AMBIENTAL AOS PROCESSOS EROSIVOS LINEARES DAS PAISAGENS DE PARTE DOS MUNICÍPIOS DE MARABÁ PAULISTA (SP) E PRESIDENTE EPITÁCIO (SP), BRASIL

ENVIRONMENTAL VULNERABILITY TO LINEAR EROSION PROCESSES OF LANDSCAPES IN PARTS OF MARABÁ PAULISTA (SP) AND PRESIDENTE EPITÁCIO (SP), BRAZIL

Melina Fushimi

João Osvaldo Rodrigues Nunes

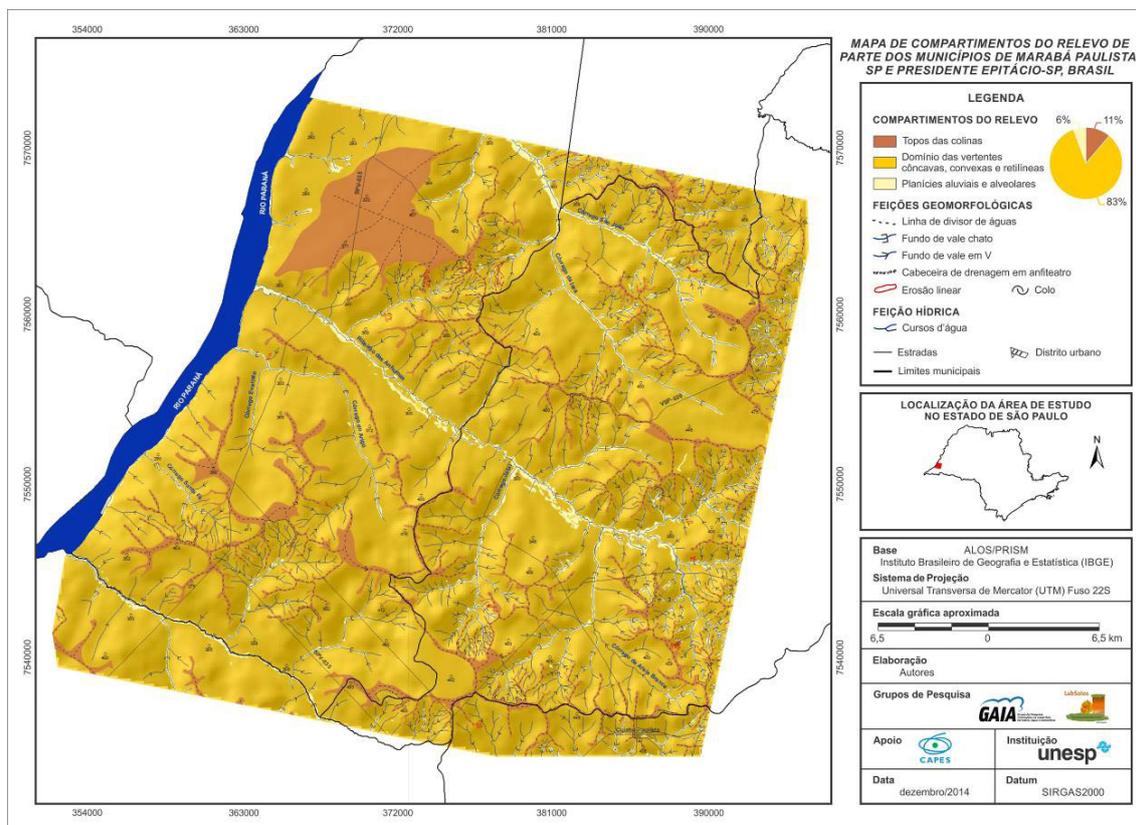
Figura 2: Mapa de Compartimentos do Relevo de Parte dos Municípios de Marabá Paulista (SP) e Presidente Epitácio (SP).

O relevo é caracterizado, de modo geral, por três padrões de colinas: colinas tabulares e aplainadas, colinas amplas suavemente onduladas e colinas onduladas. De acordo com o Mapa de Compartimentos do Relevo de Parte dos Municípios de Marabá Paulista (SP) e Presidente Epitácio (SP), na escala 1:50.000 (Figura 2), foram identificados três principais compartimentos do relevo que se associam com as seguintes formações pedológicas e geológicas:

(a) Topos das colinas tabulares e aplainadas, das colinas amplas suavemente onduladas e das colinas onduladas, onde predominam solos desenvolvidos (associação latossolos), isto é, solos profundos oriundos dos arenitos da formação Caiuá ou Adamantina.

(b) Domínio das vertentes côncavas, convexas e retilíneas, nas quais ocorrem solos desenvolvidos (associação latossolos), solos rasos a desenvolvidos (associação argissolos) ou solos rasos (associação neossolos). Em alguns setores, têm-se os afloramentos dos arenitos da formação Caiuá, Santo Anastácio ou Adamantina.

(c) Planícies aluviais e alveolares, com a existência de solos hidromórficos (associação planossolos e gleissolos) e materiais sedimentares de origem tecnogênica, principalmente depósitos sedimentares induzidos aluviais, que estão vinculados às redes de drenagem atuais (PELOGGIA et al., 2014). Os arenitos da formação Caiuá, Santo Anastácio ou Adamantina afloram em algumas áreas.

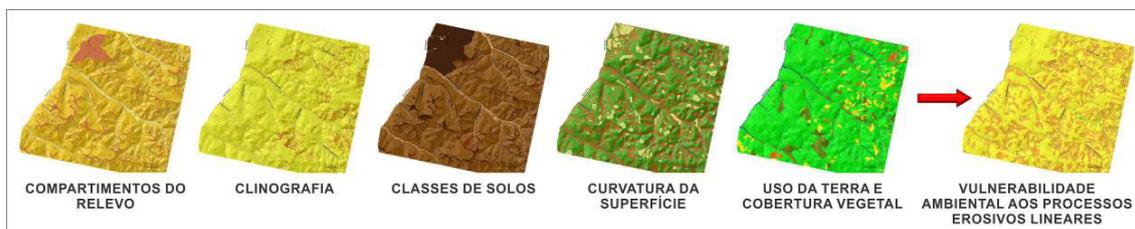
Figura 6: Mapa de vulnerabilidade ambiental aos processos erosivos lineares, resultante da correlação das variáveis das paisagens (mapas temáticos).

Assim, o documento cartográfico resultou da correlação das variáveis das paisagens, compartimentos do relevo, clinografia, solos, curvatura da superfície, uso da terra e cobertura vegetal, que foram espacializadas em mapas temáticos, e incluídos estes nos Planos de Informações (Figura 6).

As classes de vulnerabilidade (baixa, média, alta e muito alta) foram atribuídas com referência em Tricart (1977), segundo o estudo dos meios estáveis, intergrades e fortemente instáveis. Desse modo, as adaptações realizadas ocorreram a partir das características ambientais da área estudada (Figura 7), com a elaboração de quatro níveis de vulnerabilidade, cujas porcentagens foram calculadas pela opção “medidas de classes” do SPRING 5.2.3^o.

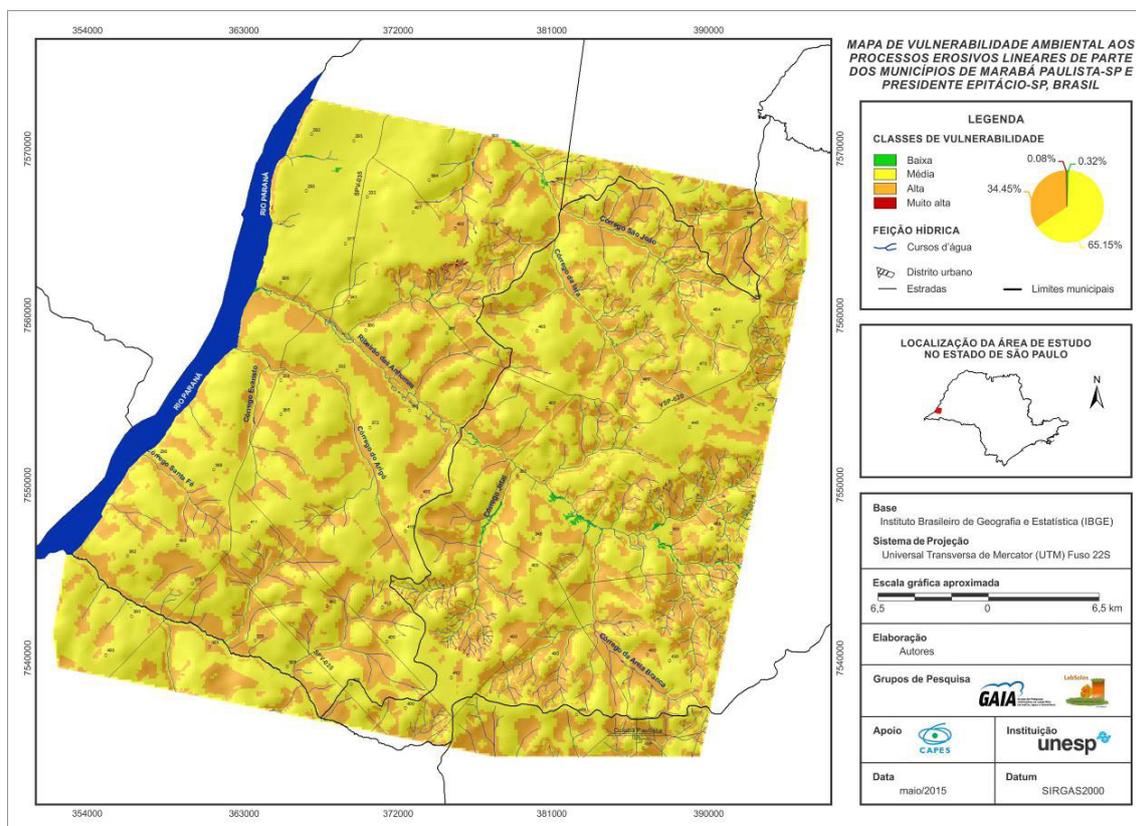
Figura 8: Mapa de vulnerabilidade ambiental aos processos erosivos lineares de parte dos municípios de Marabá Paulista (SP) e Presidente Epitácio (SP), Brasil.

A princípio, com a finalidade de analisar a vulnerabilidade ambiental aos processos erosivos lineares (sulcos, ravinas e voçorocas) da área de trabalho, foi elaborado o mapa de vulnerabilidade ambiental aos processos erosivos lineares de parte dos municípios de Marabá Paulista (SP) e Presidente Epitácio (SP), Brasil (Figura 8).

A respeito da distribuição das classes de vulnerabilidade, deve-se realçar a média vulnerabilidade ambiental aos processos erosivos lineares (65,15%). Com porcentagem inferior (34,45%), a alta vulnerabilidade também é representativa. Já as classes de baixa e muito alta apontam somente 0,32% e 0,08%, nesta ordem. Fushimi (2012) e Fushimi et al. (2013), em estudos realizados sobre vulnerabilidade ambiental à dinâmica erosiva linear do município de Presidente Prudente, reconheceram valores próximos aos identificados na área de estudo.

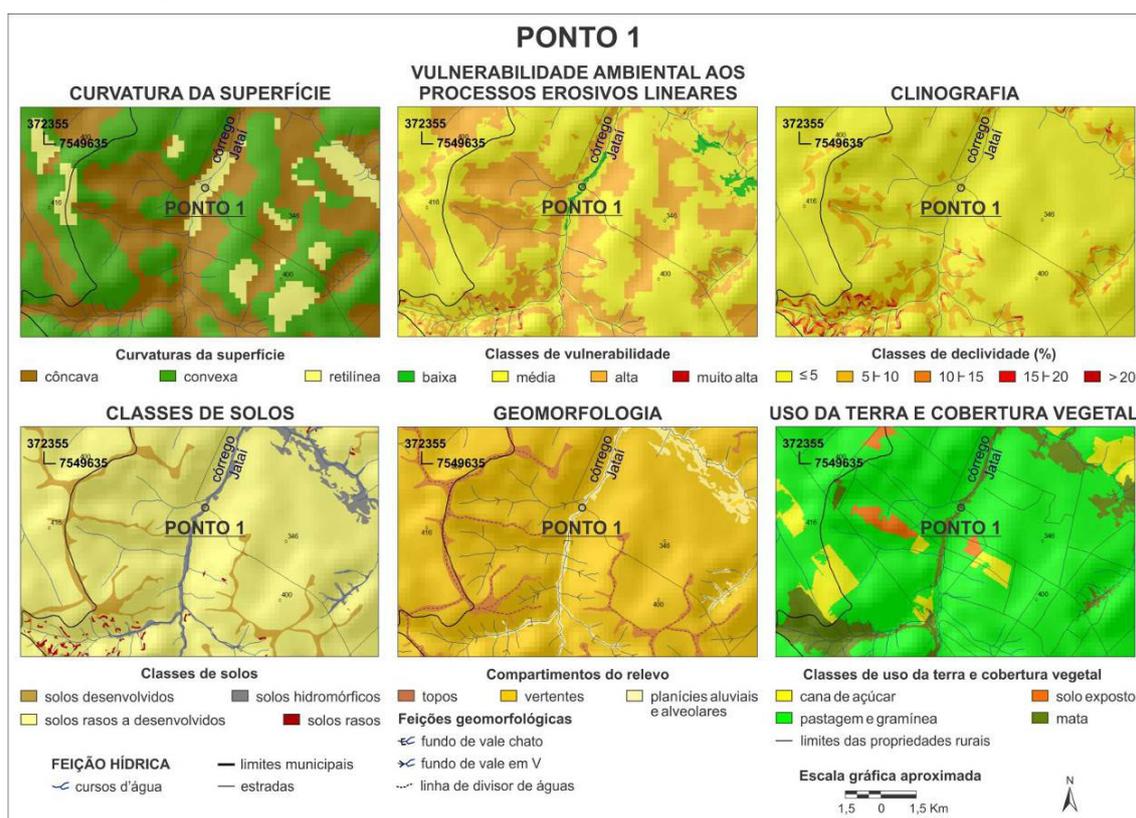
Figura 9: Aspectos do relevo, declividade, solos, curvatura da superfície, uso da terra e cobertura vegetal do Ponto 1.

Ponto 1 – Baixa vulnerabilidade ambiental aos processos erosivos lineares (Figura 9).

As declividades são inferiores a 5%, onde o fundo de vale apresenta morfologia em berço (curvatura retilínea), com terraços fluviais, amplas planícies aluviais cobertas por vegetação do tipo taboa e matas ciliares. Os solos são hidromorfizados (associação planossolos e gleissolos) pelo contato (constante ou temporário) com as águas fluviais.

Destacam-se os resquícios de matas ciliares, que intervêm no sentido de promover a dispersão das águas pluviais e a proteção direta contra a ação do *splash* (GUERRA, 1999). A referida cobertura vegetal, apesar de não ser nativa e ser pouco densa, influencia na baixa vulnerabilidade ambiental aos processos erosivos lineares e na estabilidade dos meios morfodinâmicos (TRICART, 1977). Outro fator relevante observado nesse ponto é o cercamento da área, evitando o acesso e o pisoteio do gado que está nas proximidades, assim permitindo o crescimento da vegetação.

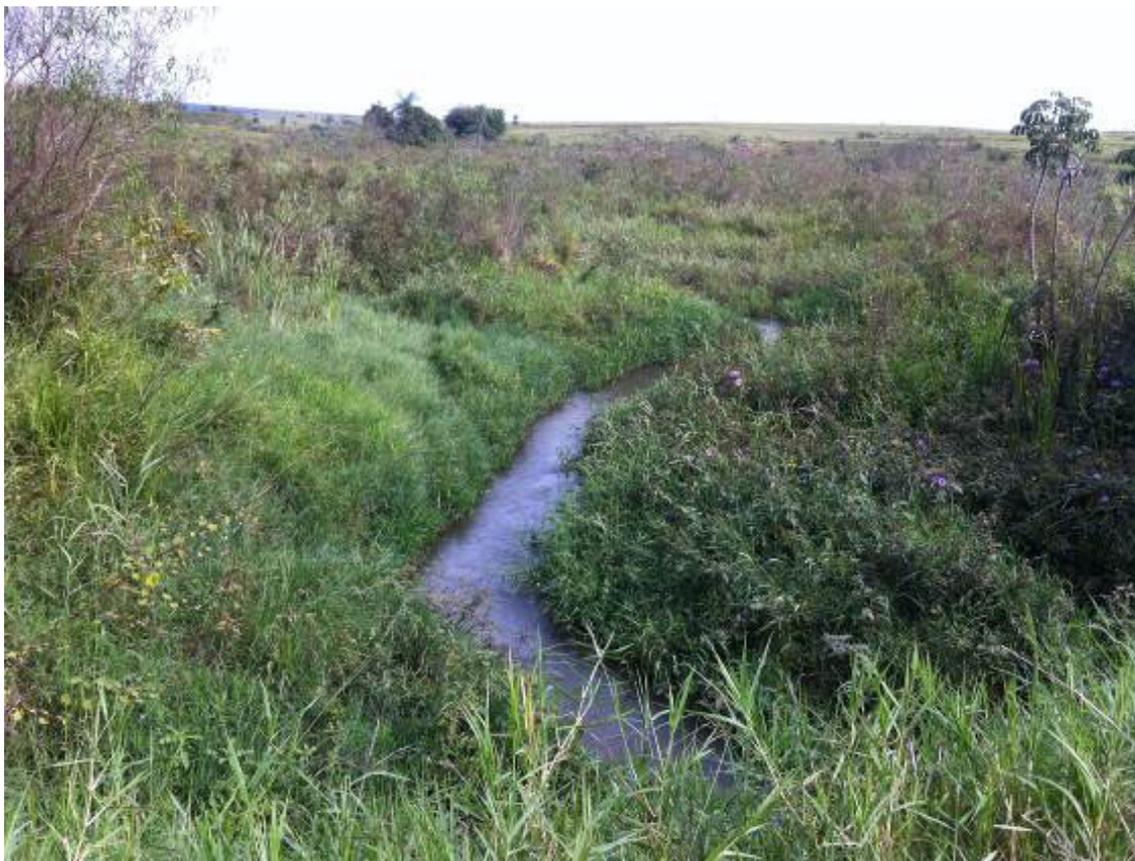
Figura 10: Córrego Jataí.

O Ponto 1 se encontra no córrego Jataí (Figura 10), tributário do ribeirão das Anhumas, sendo este, por sua vez, afluente do rio Paraná, que se situa entre os estados de São Paulo e Mato Grosso do Sul.

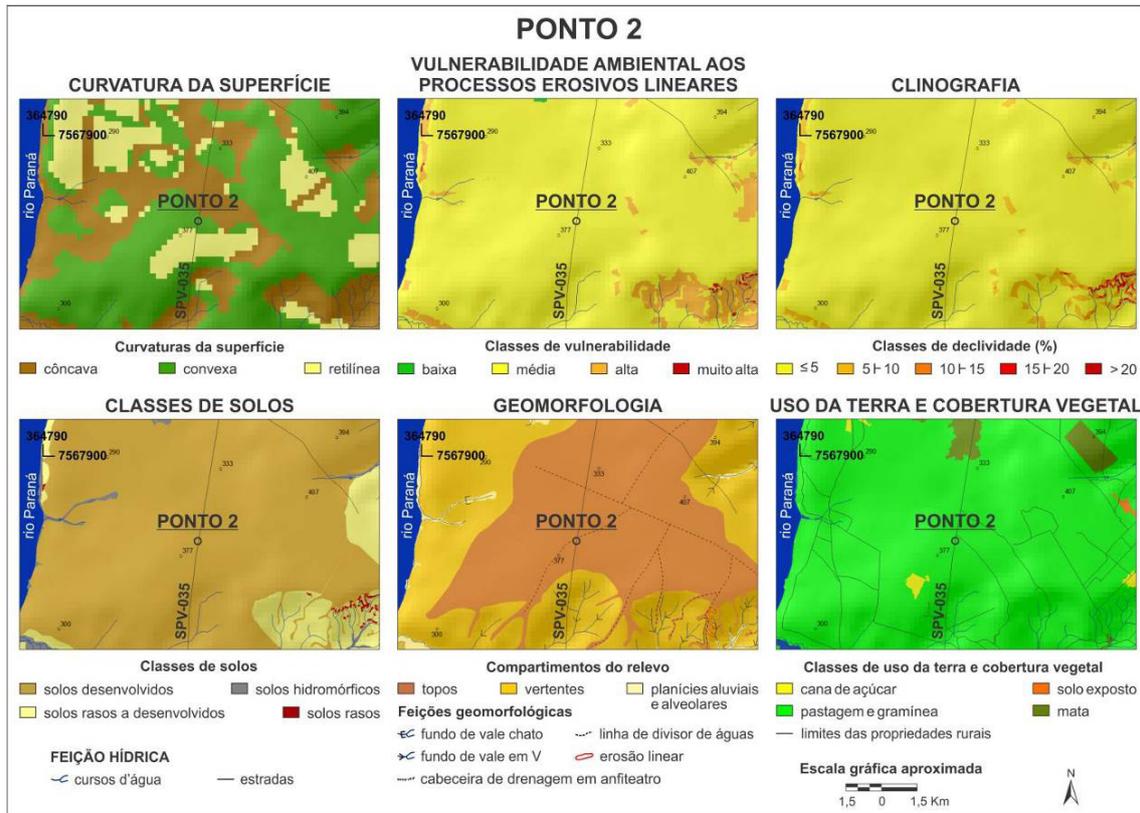
Figura 11: Aspectos do relevo, declividade, solos, curvatura da superfície, uso da terra e cobertura vegetal do Ponto 2.

Ponto 2 – Média vulnerabilidade ambiental aos processos erosivos lineares (Figura 11).

A presença de solos de textura arenosa (solos desenvolvidos – associação latossolos), com valores superiores a 80% de areia, muito porosos, com consistência em solo seco solta e em solo úmido friável, oriundos de rochas sedimentares, auxilia a infiltração devido à alta porosidade deste tipo de solo, todavia, as partículas se desagregam facilmente, contribuindo para a média vulnerabilidade ambiental aos sulcos, ravinas e voçorocas.

No mais, a gramínea e a pastagem, sem medidas conservacionistas, colaboram para a ocorrência dos meios morfodinâmicos intergrades (TRICART, 1977).

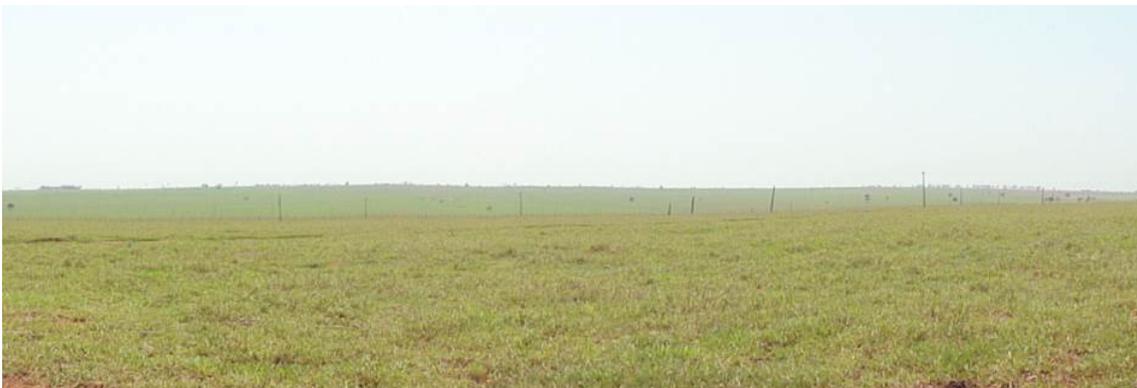
Figura 12: Topos das colinas tabulares e aplainadas.

No Ponto 2, os declives apresentam valores abaixo de 5%, nos topos das colinas tabulares e aplainadas (Figura 12). Em concordância com Weill e Pires Neto (2007) a respeito de que o relevo desempenha função importante na circulação das águas pluviais, a morfologia deste terreno favorece a infiltração.

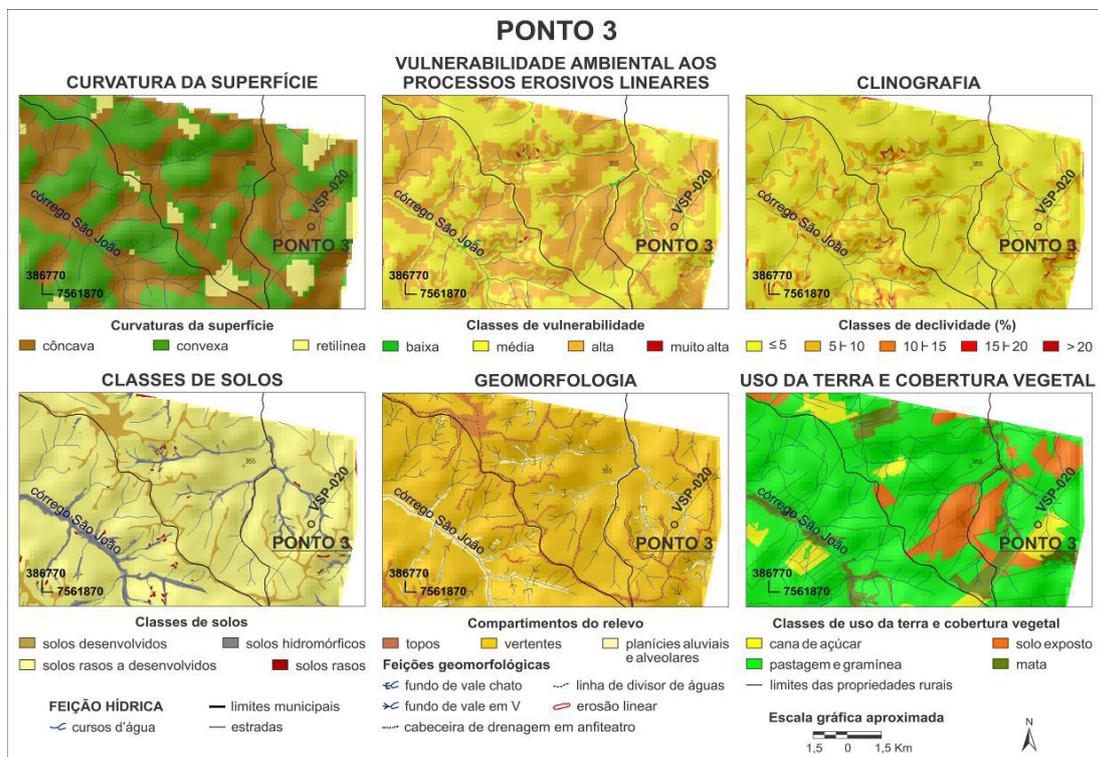
Figura 13: Aspectos do relevo, declividade, solos, curvatura da superfície, uso da terra e cobertura vegetal do Ponto 3.

Ponto 3 – Alta vulnerabilidade ambiental aos processos erosivos lineares (Figura 13).

O Ponto 3 está no compartimento das vertentes côncavas das colinas onduladas, cuja feição geomorfológica de cabeceiras de drenagem em amplos anfiteatros propicia a convergência da água precipitada. Os solos são rasos a desenvolvidos (associação argissolos), em que o acúmulo de argila no horizonte B textural (Bt) dificulta a percolação das águas, e, conseqüentemente, o fluxo tende a ser subsuperficial (OLIVEIRA, 1999).

A superfície, mesmo ao permanecer descoberta periodicamente e com inclinações menores que 5%, indica alta vulnerabilidade à atuação do *splash*, ou seja, à fase inicial da dinâmica erosiva, em que os sedimentos são removidos, transportados – na área de estudo, especialmente pela precipitação – e depositados a jusante (GUERRA, 1999). Sob estas circunstâncias, os meios morfodinâmicos são intergrades tendendo a fortemente instáveis (TRICART, 1977).

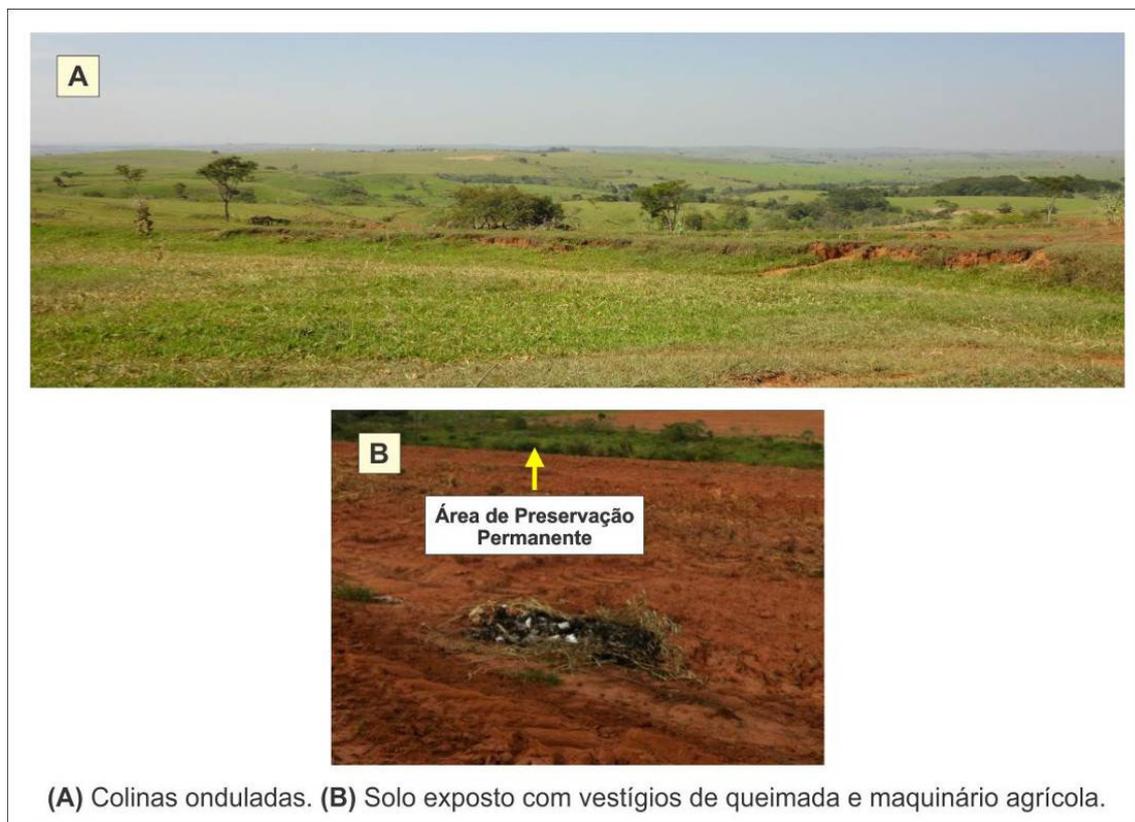
Figura 14: Colinas onduladas e vestígios de queimada e de maquinário agrícola.

Os solos se apresentam alterados, o que é perceptível pelos vestígios de queimada e de maquinário agrícola. À vista disto, o uso da terra é o solo exposto, porém, um cenário temporário para posterior plantio de cana de açúcar, conforme se observou em trabalhos de campo realizados. Vale mencionar que essas atividades não prosseguem para as áreas de preservação permanente (APP) dos fundos de vales próximos (Figura 14).

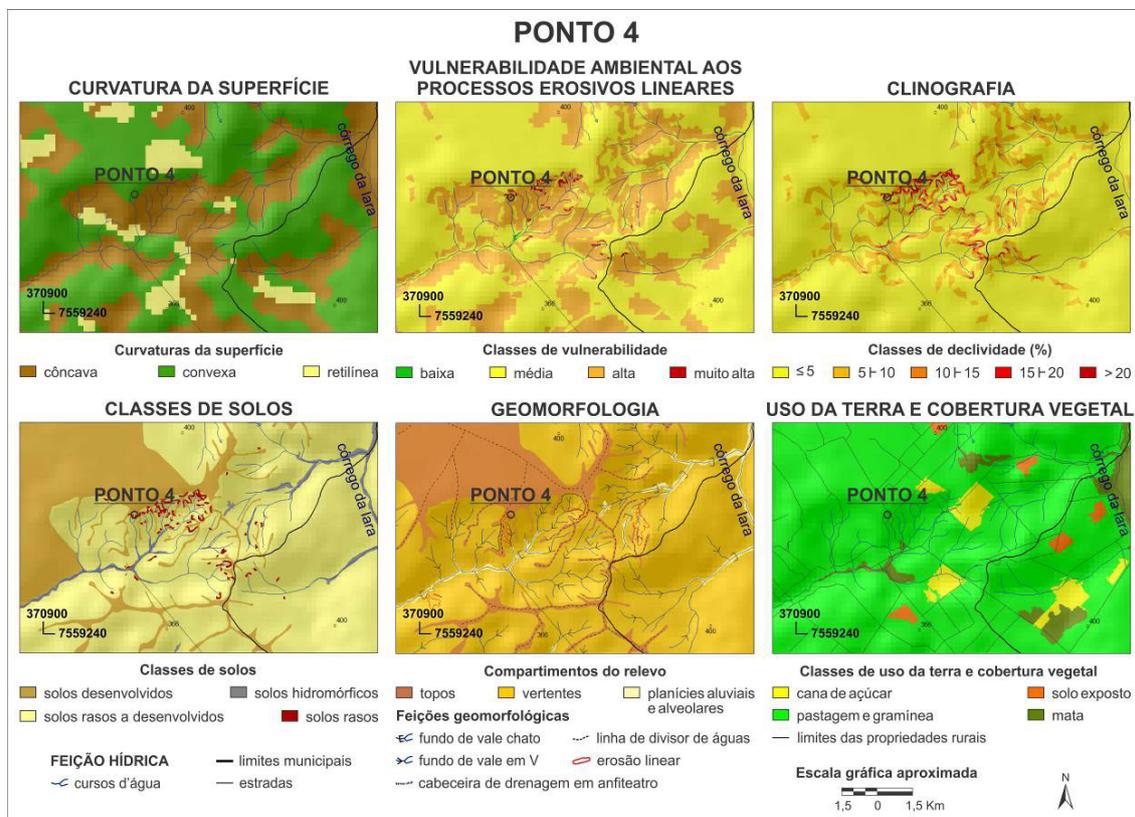
Figura 15: Aspectos do relevo, declividade, solos, curvatura da superfície, uso da terra e cobertura vegetal do Ponto 4.

Ponto 4 – Muito alta vulnerabilidade ambiental aos processos erosivos lineares (Figura 15).

Os solos são, em sua maioria, rasos (associação neossolos), com afloramentos dos arenitos da formação Caiuá. Tais rochas sedimentares e consequentes horizontes pedológicos dispõem elevada quantidade de areia (acima de 80%) e friabilidade em solos secos e úmidos, como consequência, alteráveis aos agentes intempéricos. Combinado a estes atributos, geomorfologicamente, o Ponto 4 está localizado na transição entre os topos convexos e as encostas concavizadas das colinas onduladas, e as declividades excedem 20% (acentuadas para a região), constituindo-se em área fonte de sedimentos (montante).

Como processos resultantes, pode-se mencionar o assoreamento dos cursos d'água sem matas ciliares e a formação de depósitos tecnogênicos (depósito sedimentar induzido aluvial) a jusante. Para Peloggia (1998), os depósitos tecnogênicos constituem-se na materialização direta ou indireta das ações humanas nas paisagens, ocasionando impactos ambientais na área de trabalho.

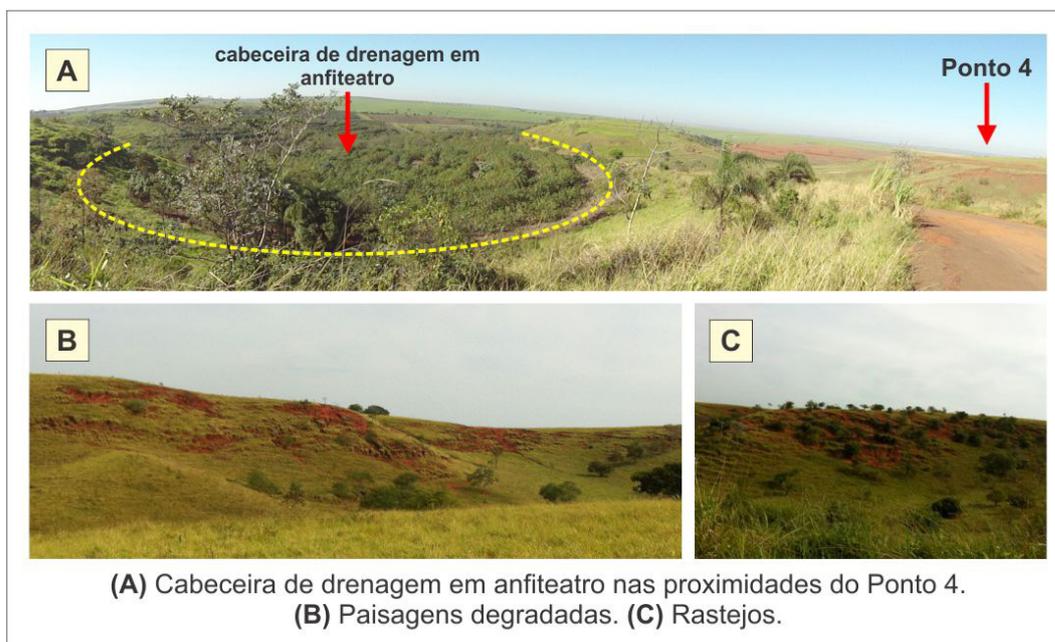
Figura 16: Cabeceira de drenagem em anfiteatro nas proximidades do Ponto 4 e paisagens degradadas.

Nas adjacências, têm-se cabeceiras de drenagem em anfiteatro nas vertentes côncavas, com provável soterramento das nascentes, pois, embora a cobertura do solo seja a gramínea e haja resquícios de matas secundárias, constatou-se o pastoreio intenso do gado, que acelera a compactação do solo e acarreta a erosão (uma das formas de degradação mais recorrentes no Extremo Oeste Paulista), além do entorno muito alterado.

Dessa forma, as paisagens estão bastante degradadas, apresentando muito alta vulnerabilidade ambiental às feições erosivas lineares e meios morfodinâmicos fortemente instáveis (TRICART, 1977), onde ocorrem sulcos e ravinas, além de rastejos (Figura 16). Caso não sejam implantadas medidas de recuperação, o quadro erosivo tende a se acentuar, principalmente nos períodos de alta pluviosidade, visto que os índices de erosividade da chuva são elevados para a região, com valor médio anual de $7200 \text{ MJ mm h}^{-1} \text{ ha}^{-1}$ (TOMMASELLI et al., 1999).

(A) Cabeceira de drenagem em anfiteatro nas proximidades do Ponto 4. (B) Paisagens degradadas. (C) Rastejos.
