ESCALAS INTERDECADAL E INTERANUAL NA AVALIAÇÃO DA DINÂMICA DA LINHA DE COSTA:

Um estudo de caso nas praias de Rio das Ostras (RJ)

INTERDECADAL AND INTERANNUAL SCALES IN THE ASSESSMENT OF SHORELINE DYNAMICS:

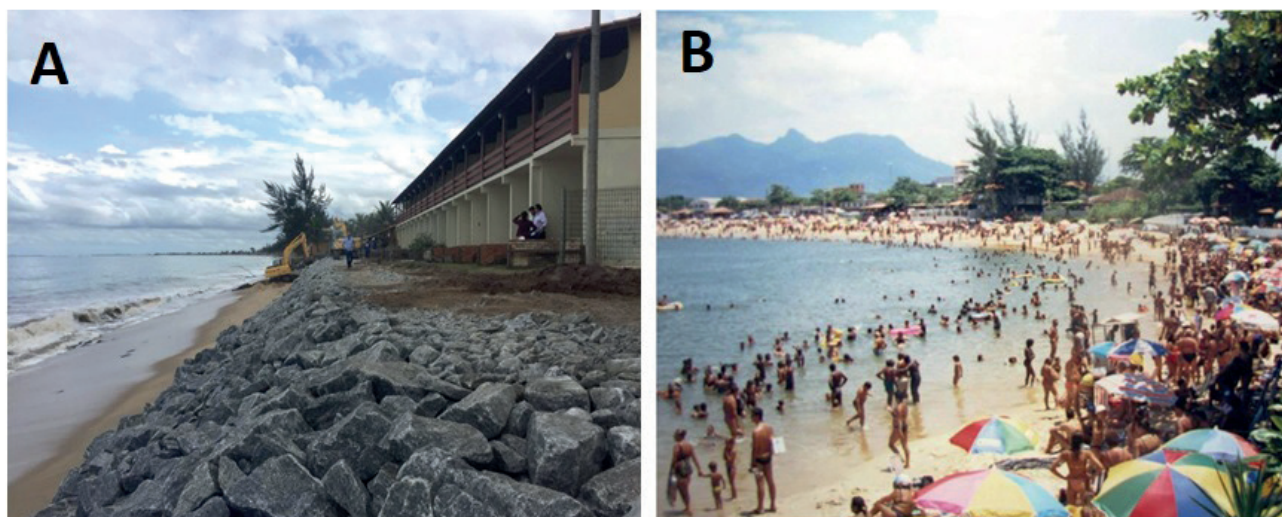
Figura 3: (A) Obra emergencial para a contenção do processo de erosão costeira na praia do Abricó. Foto de Agosto de 2018. (Fonte: Acervo LAGEF). (B) Praia da Tartaruga sem evidências do processo erosivo no ano de 1998. (Fonte: <https://www.facebook.com/Sospriadatartaruga/>).

A mudança de classe também foi observada até o centro do arco, englobando a praia do Abricó onde a linha de costa estava enquadrada na classe de estabilidade, até o ano de 2005 (figura 2). No último intervalo temporal analisado, essa área passa a ser enquadrada na classe de “Erosão”, com uma taxa média de $-0,8$ m/ano. Esse dado é corroborado pelas atuais obras emergenciais para mitigação do processo de erosão costeira que foram construídos na forma de enrocamentos. Essas estruturas estavam concentradas nos primeiros 300 m de arco de praia, porém com a intensificação e o aumento da área de influência da erosão costeira, em julho de 2018 foram iniciadas novas obras para o prolongamento dos enrocamentos até cerca de 1,5 km desse arco de praia, a um custo total de R\$ 5 milhões, segundo os dados disponíveis no site da Prefeitura de Rio das Ostras (figura 3A).

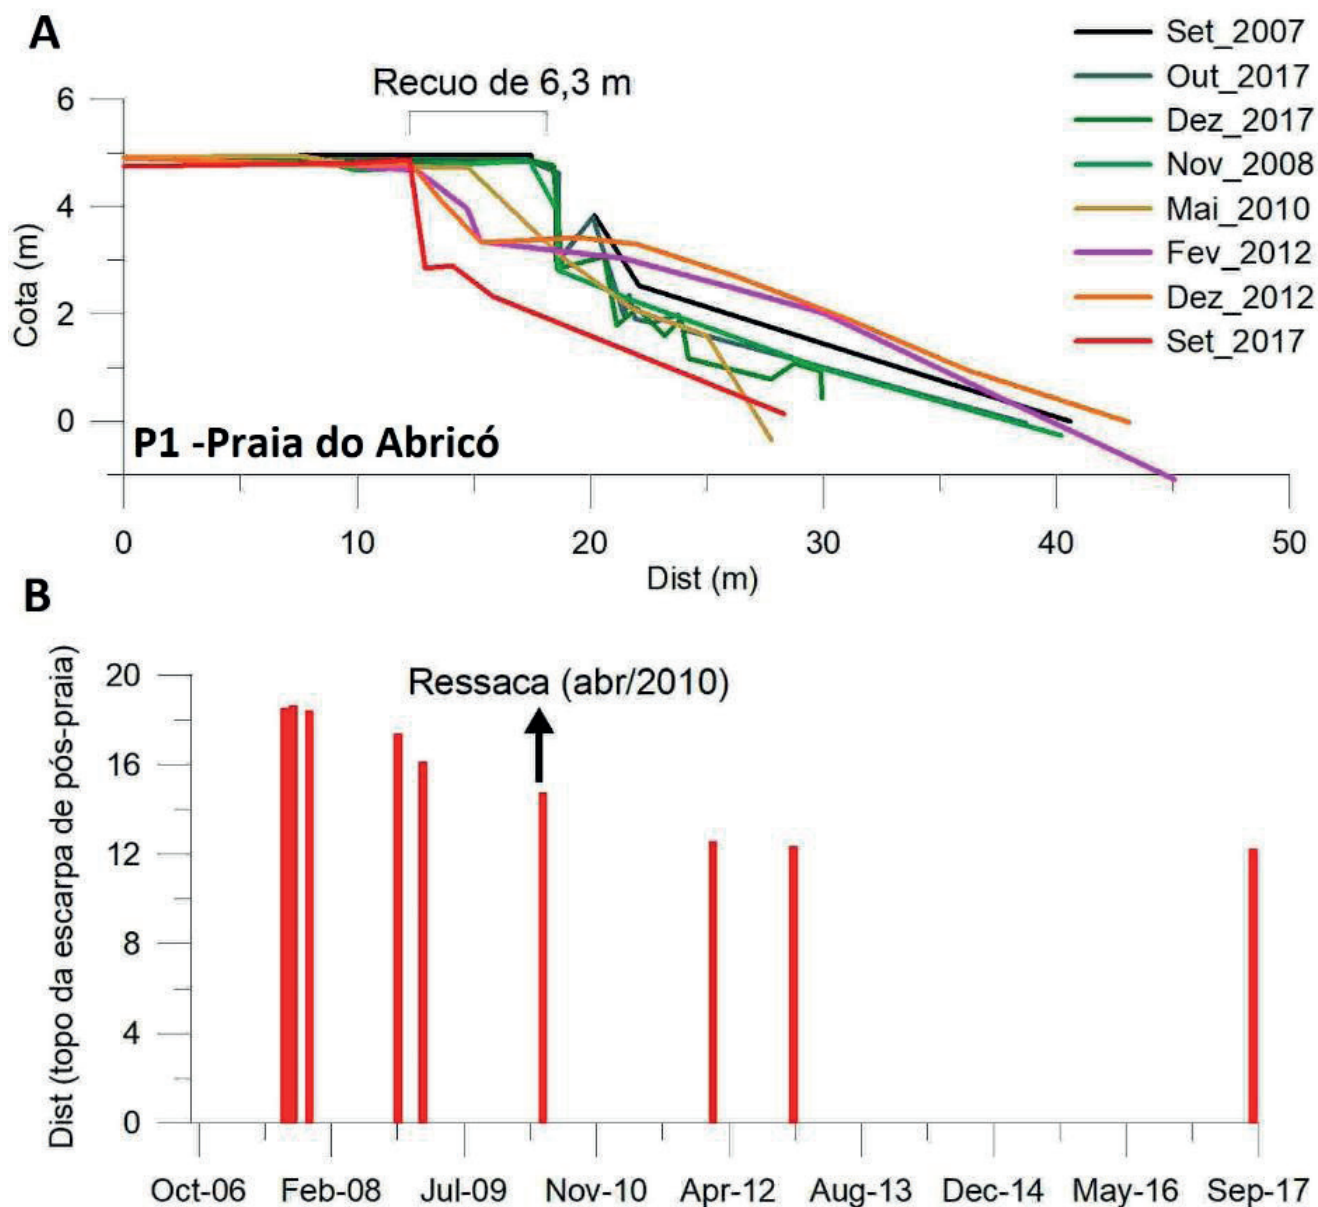
Figura 4: (A) Monitoramento do perfil da praia do Abricó. (B) Gráfico indicando o recuo contínuo do topo da escarpa de pós-praia entre 2007 e 2017.

Na mesma praia, o perfil monitorado pelo Laboratório de Geografia Física da UFF entre 2007 e 2017, mostrou um recuo contínuo do topo da escarpa de pós-praia da ordem de 6,3 m em dez anos (figura 4A), representando uma taxa de 0,6 m/ano. Conforme mostra a figura 5, o exato ponto na imagem onde se localiza o perfil de praia indicou um recuo de 6,1 m, portanto, similar à encontrada no perfil (6,3 m/ano). Considerando que a análise feita a partir de perfis de praia é menos suscetível a erros, quando comparado com as imagens em função dos erros de vetorização e de georreferenciamento, a semelhança entre as taxas obtidas por métodos diferentes, pode ser um bom parâmetro da qualidade do mapeamento obtido através de imagens.

Cabe ressaltar ainda que, o conjunto desses dados (imagens e perfis de praia) indicam que a erosão costeira provavelmente tem um significado de processo contínuo tanto na escala interdecadal, quanto na escala interanual. Porém não se deve descartar a participação dos eventos de ressaca como possíveis “detonadores” do processo erosivo e consequente recuo da linha de costa, conforme mostra o gráfico na figura 4B, como também apontaram Muehe et al. (2015). Neste ponto, é possível observar um expressivo recuo da escarpa de pós-praia após a ressaca de abril/2010 e uma certa estabilização nos anos seguintes. Ainda assim, na escala interanual, o monitoramento do perfil de praia realizado ao longo de uma década, também indica uma erosão costeira como tendência, ao menos no setor norte do arco de praia, uma vez que o perfil de 2017 mostra uma expressiva redução do estoque sedimentar da praia, apesar de ter ocorrido uma recuperação no ano de 2012 (figura 4A).

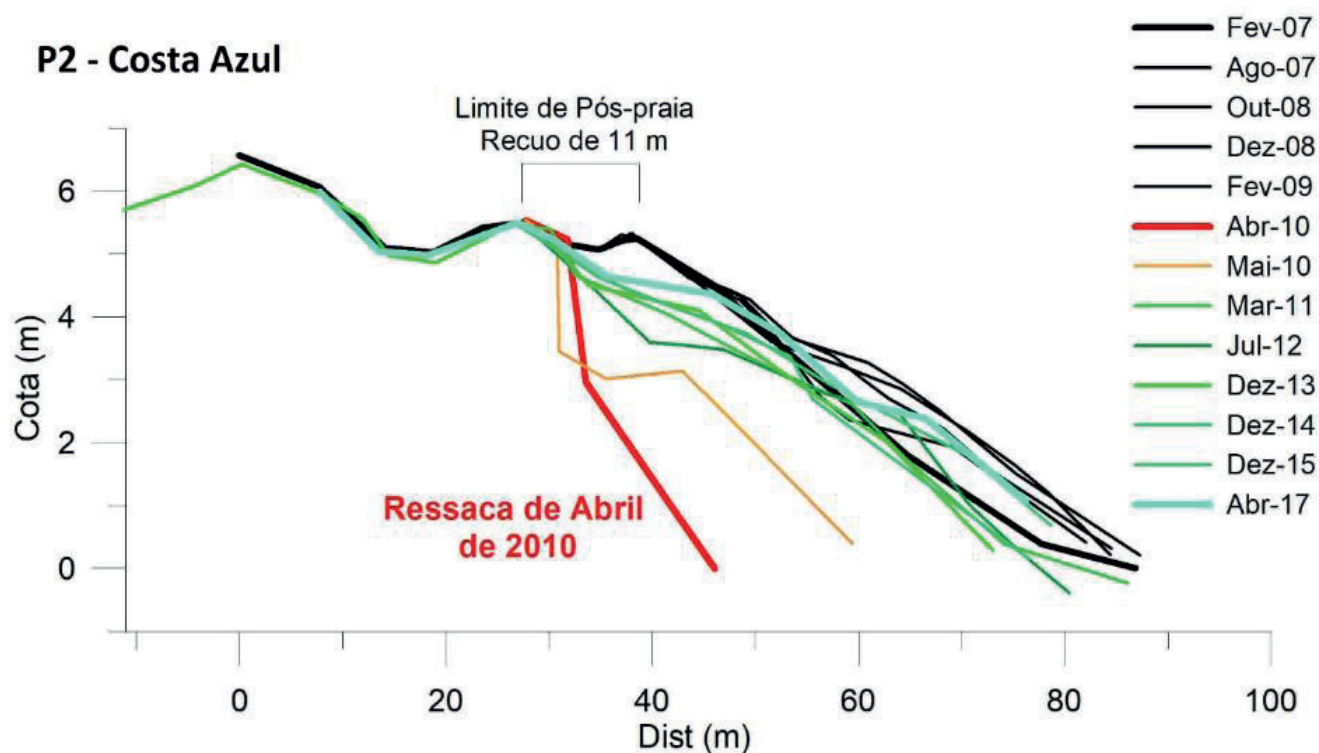
Figura 7: Monitoramento do perfil de praia na orla de Costa Azul. Notar os perfis antes do evento de tempestade e posterior ao evento. Especificamente nesse arco de praia, foi utilizado somente a “linha de vegetação” como indicador de LC que, também, é considerado um indicador de limite de pós-praia.

Esse impacto também é identificado no envelope de perfis de praia, conforme mostra a figura 7. Nesse monitoramento é possível observar que, entre 2007 e 2009, a praia se manteve bem estável, apresentando somente a mobilidade da berma característica de praias refletivas de alta energia. Em abril de 2010, a praia foi intensamente erodida, formando uma escarpa de pós-praia com cerca de 2,0 m de altura. Essa feição é característica do impacto do tipo “Colisional”, decorrente da relação entre a altura da onda e altura da barreira costeira (SALLENGER, 2000; FERNANDEZ et al., 2011; OLIVEIRA-FILHO et al., 2016).

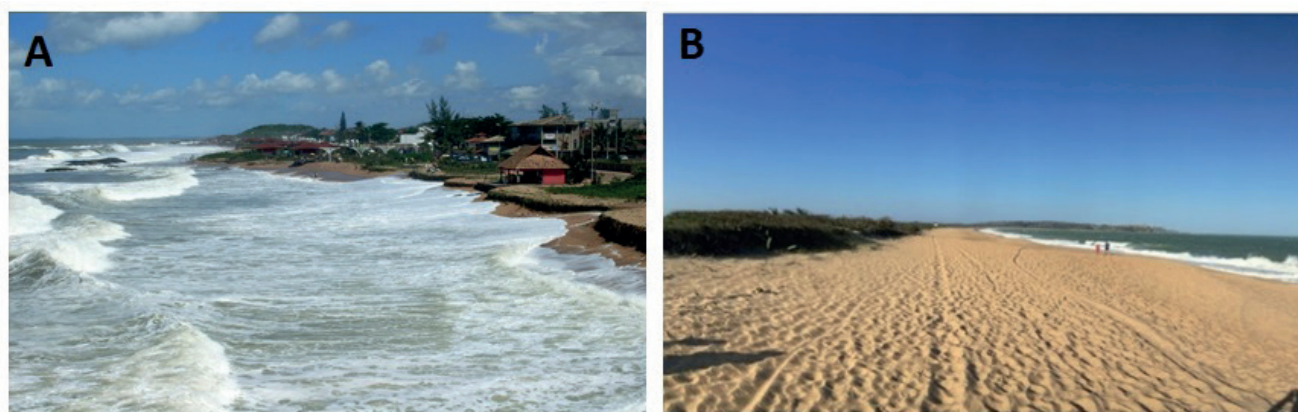
Figura 8: (A) Ondas de tempestade atingindo a praia de Costa Azul em abril de 2010 (Fonte: Acervo LAGEF). (B) Setor centro-norte da praia de Costa de Azul, em outubro de 2017. Notar a largura da berma extensa e as ondas de tempo bom atingindo a zona de estirâncio.

(figura 1), bem como à execução de projetos urbanísticos e revitalização de praias. Foram construídos em parte da praia de Costa Azul, quiosques padronizados, ciclovia, calçada, parques infantis, e construção de decks, muitas vezes com materiais de alto custo, como porcelanato (NOGUEIRA, 2017). Cabe ressaltar que parte dessas construções foi inserida dentro do perfil morfodinâmico das praias e, atualmente, algumas apresentam sinais de deterioração e danos causados por efeitos de ressacas (figura 8A).
