## Análise da suscetibilidade e do grau de risco a escorregamentos translacionais na bacia hidrográfica do rio Tejipió, Jaboatão dos Guararapes, RMR (PE)

*Analysis of susceptibility and degree of risk to translational landslides in the Tejipió River basin, Jaboatão dos Guararapes, RMR (PE)*

**IGOR OLIVEIRA**

**FABRIZIO LISTO**

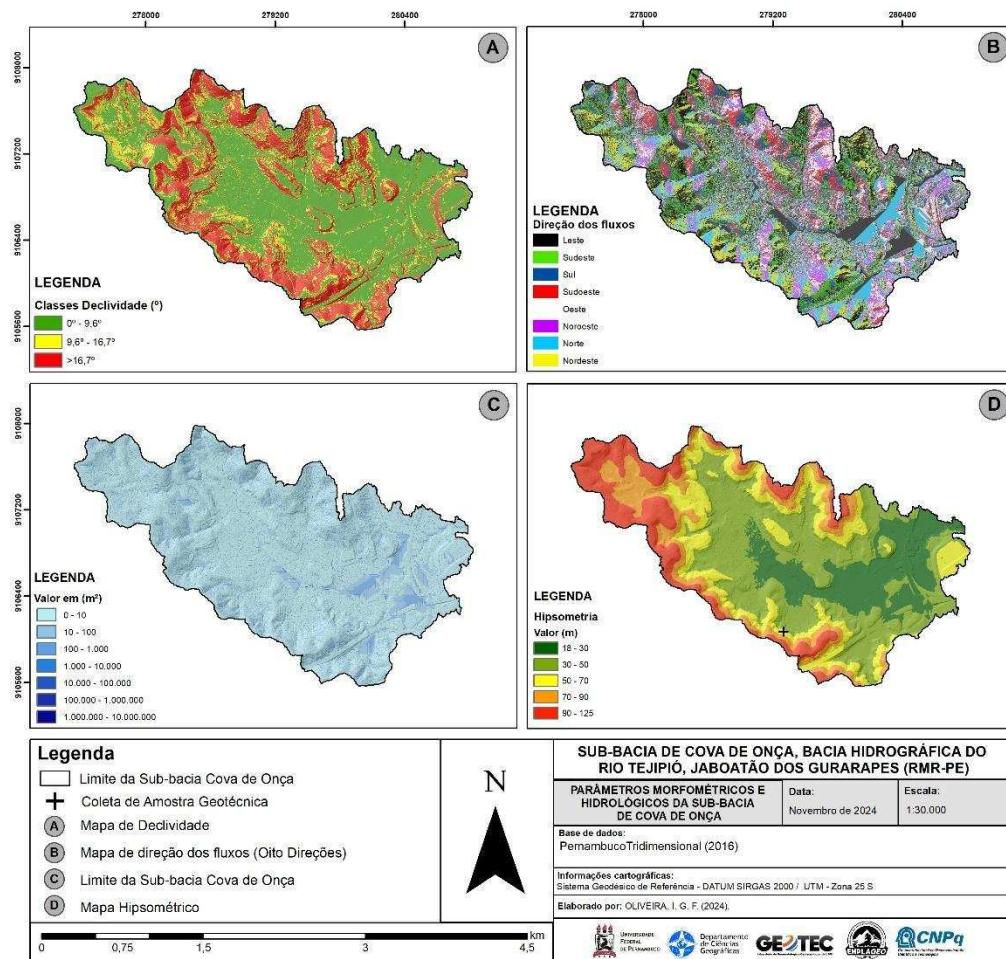
Para o mapa de declividade, foi adotado o parâmetro de ocupação e segurança de encostas previsto na Lei Lehmann (Lei Federal n. 6.766/79), que classifica a declividade em três categorias: 0°-9,6° (permitida a edificação de moradias), 9,6°-16,7° (permitida a construção com atenção especial e, preferencialmente, com acompanhamento técnico) e acima de 16,8° (ocupação permitida apenas mediante laudo técnico). A geração deste mapa utilizou a ferramenta Slope, da extensão Raster Surface (3D Analyst Tools). O mapa de direção dos fluxos, baseado no MDT, representa a direção do escoamento da água em oito direções possíveis. Esse cálculo foi realizado por meio da ferramenta Spatial Analyst Tools/Hydrology/Flow Direction, utilizando o MDT hidrologicamente ajustado (Figura 3).

O mapeamento da área de contribuição é um componente essencial, pois representa o parâmetro  $a/b$  da equação, permitindo identificar zonas de acúmulo de fluxo e avaliar os efeitos da saturação do solo devido à infiltração. A saturação do solo é um fator crítico no desencadeamento de escorregamentos, já que o aumento do peso do material pode romper o ângulo de repouso, levando à perda de apoio no contato solo-rocha e aumentando a força de cisalhamento em relação à força de atrito. Este mapa temático foi gerado automaticamente pela ferramenta ASA, com base na extensão Spatial Analyst Tools/Hydrology/Flow Accumulation, utilizando como entrada a camada de 8 direções de fluxo (Figura 3).

O mapa hipsométrico, por sua vez, foi elaborado a partir da classificação das elevações máximas e mínimas do MDT, incluindo a localização dos pontos de coleta das amostras utilizadas nos ensaios geotécnicos (Figura 3).

**Figura 3 – Parâmetros topográficos e hidrológicos da sub-bacia de Cova de Onça. Base de dados:** Pernambuco Tridimensional (2016). **Elaboração:** Autores (2024).

Com base nos mapas temáticos (Figura 3), foram identificadas áreas ocupadas com maior declividade e maior contribuição hídrica decorrente das precipitações, fornecendo subsídios fundamentais para a delimitação e definição dos setores. Dessa forma, foram estabelecidos 10 setores localizados em encostas com alta densidade de domicílios, nos quais as fichas de análise de risco seriam aplicadas.

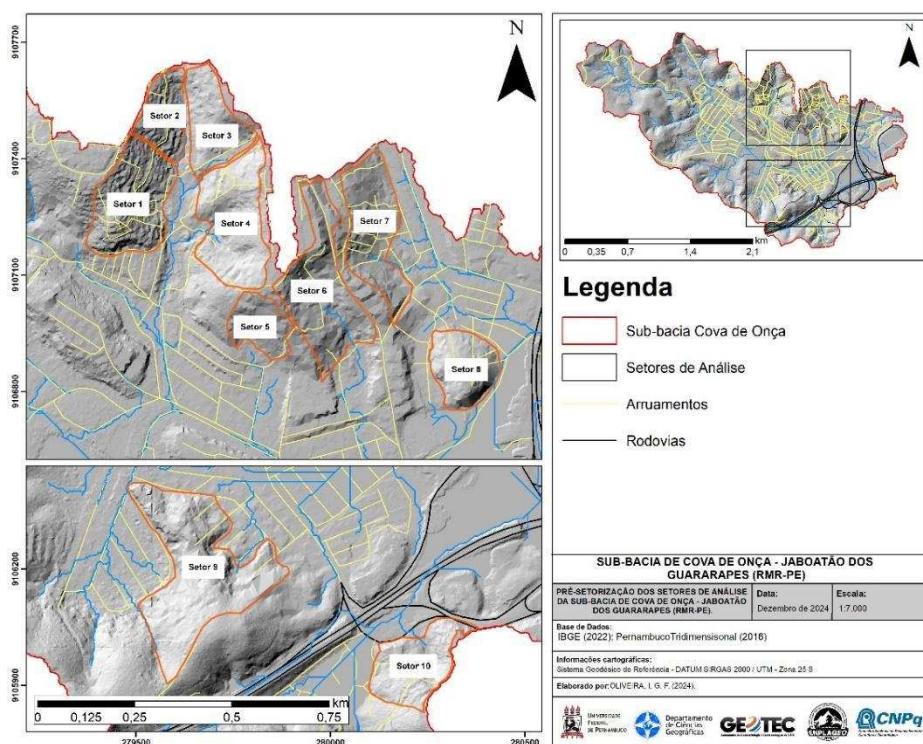
**Figura 4 –** Setores delimitados para análise das áreas de risco e da suscetibilidade na sub-bacia de Cova de Onça. **Base de dados:** Pernambuco Tridimensional (2016). **Elaboração:** Autores (2024).

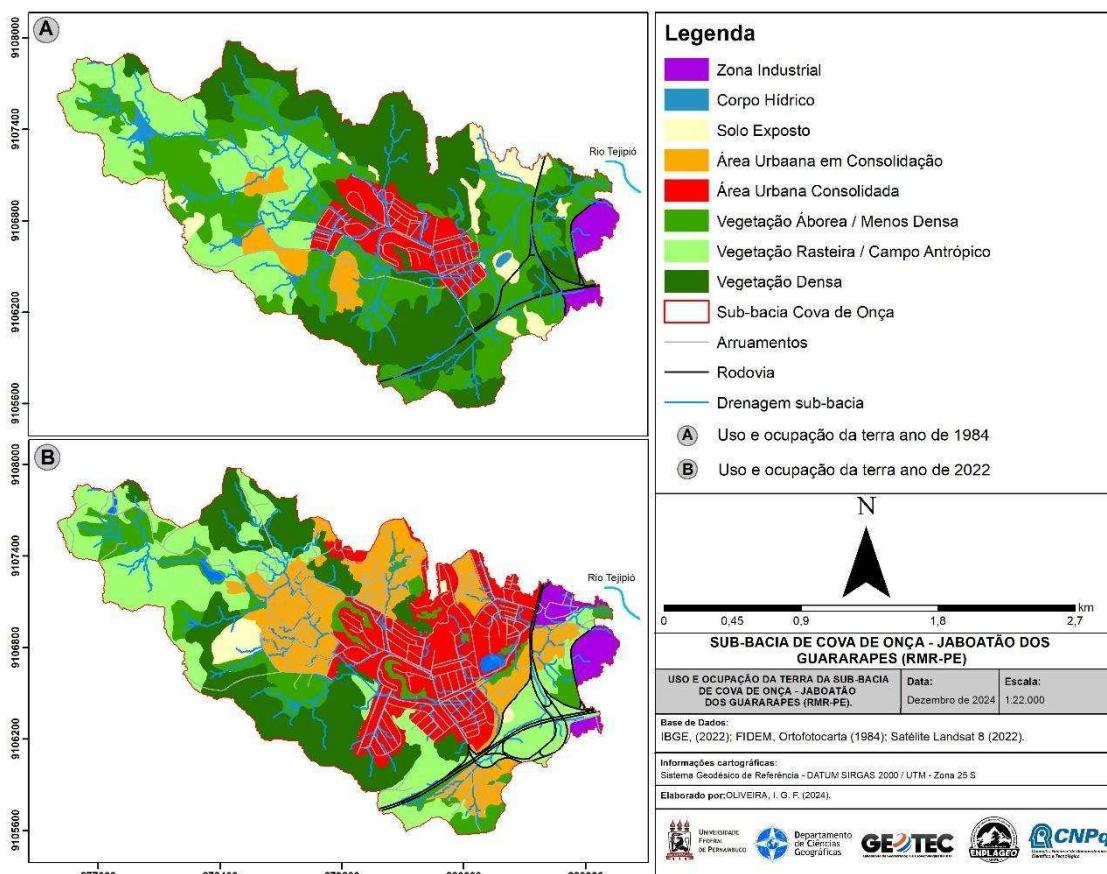
**Figura 5** – Uso da terra da sub-bacia de Cova de Onça: A) Cobertura referente ao ano de 1984; B) Cobertura referente ao ano de 2022. **Base de Dados:** Ortofotocarta – FIDEM (1984). **Elaboração:** Autores, (2024).

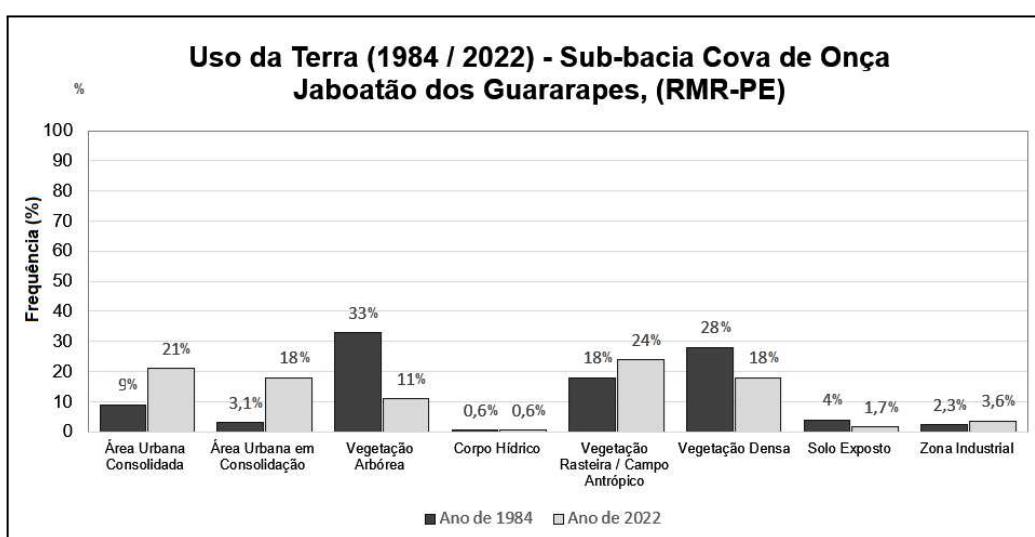
**Figura 6** - Percentual do uso da terra (1984) da sub-bacia de Cova de Onça. **Fonte:** Autores, (2024).

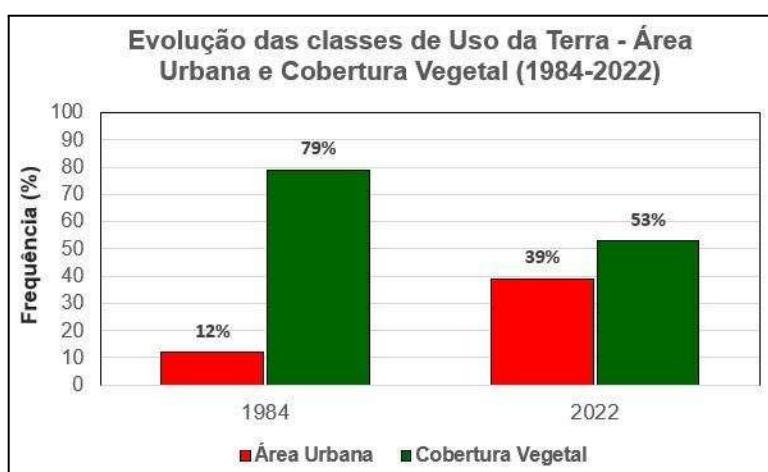
**Figura 7** - Percentual da evolução do uso da terra nas classes de cobertura vegetal e área urbana (1984-2022) da sub-bacia de Cova de Onça. **Fonte:** Autores, 2024.

A análise do uso da terra em 2022 revela um crescimento expressivo de 200% na área urbana consolidada em relação ao ano de 1984 (Figura 7). Esse aumento significativo é atribuído, em grande parte, à construção e entrega dos conjuntos habitacionais do bairro Curado IV pela Companhia de

Além disso, verificou-se um aumento ainda mais pronunciado, de 580%, nas áreas urbanas em processo de consolidação em comparação com 1984 (Figura 7). Essas áreas apresentam extensão equivalente às regiões planejadas, embora muitas tenham surgido de forma espontânea, sem planejamento adequado, em terrenos íngremes. A proximidade dessas áreas com os conjuntos habitacionais planejados em terrenos planos contribuiu para sua ocupação com pouco controle. Esse crescimento urbano na região, mesmo que localizado em uma área periférica da Região Metropolitana, foi impulsionado pela especulação imobiliária, favorecida pela construção de novas rodovias e pela ampliação do transporte metroviário. Esse fenômeno tornou-se ainda mais evidente em 2014, devido à proximidade da região com a cidade-sede da Copa do Mundo de Futebol.

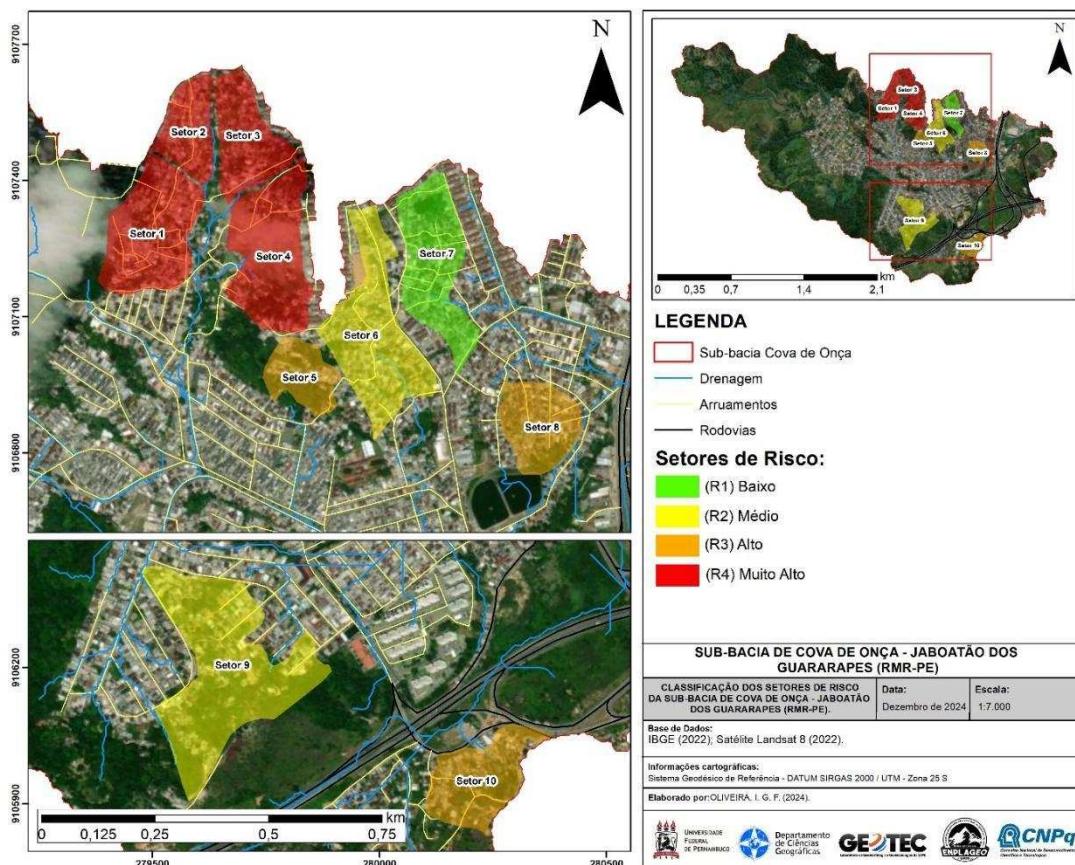
**Figura 8** – Classificação do grau de risco dos setores. **Elaboração:** Autores, (2024).

O setor 7, composto por 185 domicílios, apresenta características morfológicas mais estáveis, associadas a uma baixa probabilidade de ocorrência de escorregamentos. Esse cenário está diretamente relacionado ao processo de urbanização e ao padrão das moradias presentes na área. Entre as medidas de infraestrutura identificadas, destacam-se a impermeabilização das ruas, a instalação de canaletas para o escoamento adequado da água pluvial, o fornecimento de água pela Companhia Pernambucana de Saneamento (COMPESA) e a destinação do esgoto para a rede geral.

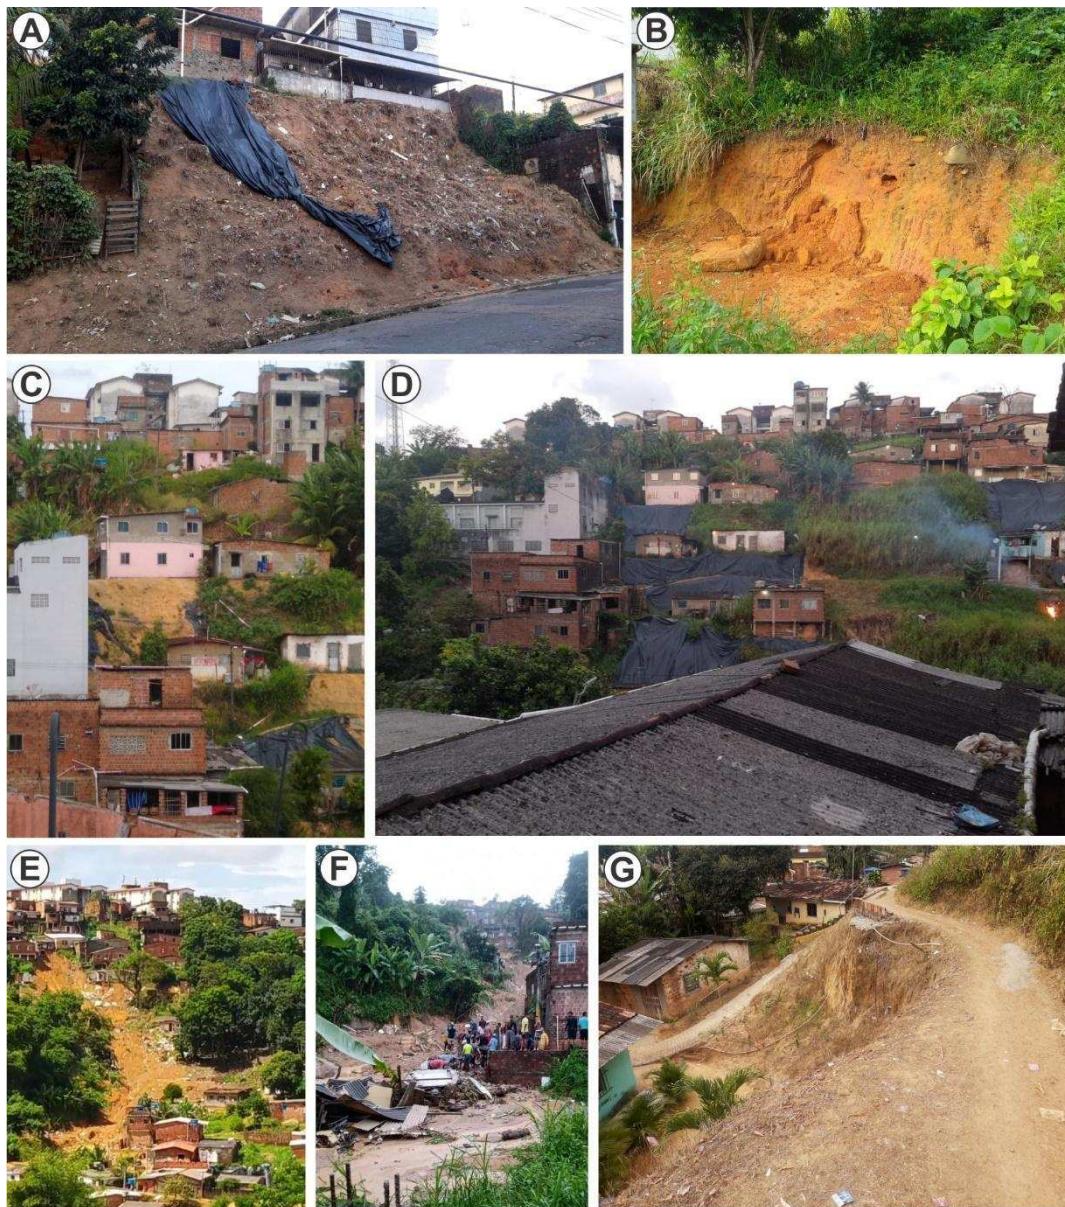
**Figura 9 – A)** Encosta com casas no topo e presença de encanações de água servida no Setor 06; **B)** Corte recente realizado em encosta para edificação de residência no Setor 05. **C)** Domicílios localizados próximos ao limite de encostas expostas no Setor 03. **D)** Lonas em maioria dos domicílios do setor e queima de lixo domésticos realizado por moradores no Setor 03; **E)** Cicatriz do escorregamento que vitimou 6 pessoas em 28 de maio de 2022 no Setor 04. **F)** População local na realização da busca pelas vítimas no dia da deflagração no Setor 04. **G)** Encosta em forma de anfiteatro com altura de 8 metros, casas localizadas próximas a base no Setor 01. **Fonte:** Autores, (2022).

No setor 6 (Figura 9-A), observa-se que a maioria das vias encontram-se asfaltadas, evidenciando certo nível de urbanização. No entanto, a provisão de recursos básicos ainda apresenta limitações. Embora a rede geral de abastecimento de água esteja disponível, algumas residências continuam dependendo de poços artesianos. Em relação ao esgotamento sanitário, apenas 55% das moradias estão conectadas à rede geral de esgoto, enquanto as demais utilizam fossas sépticas como alternativa.

Os setores 5 (Figura 9-B) e 10 apresentam características similares, que evidenciam um processo de ocupação recente, com um total de 256 unidades domiciliares. Essas áreas compartilham uma infraestrutura precária, marcada pela ausência de rede geral de abastecimento de água e de saneamento básico. Além disso, as vias permanecem não asfaltadas, e não há sistemas de drenagem pluvial instalados, o que compromete ainda mais as condições de habitabilidade e segurança.

Os setores 1, 2, 3 e 4, que abrigam um total de 587 domicílios, apresentam condições críticas que os tornam altamente suscetíveis a processos de escorregamento, classificando-os como áreas de alto risco. Durante o período da pesquisa, foram registradas cicatrizes recentes de escorregamentos, incluindo um evento no setor 4, ocorrido em maio (Figura 9-E), que resultou em seis vítimas fatais.

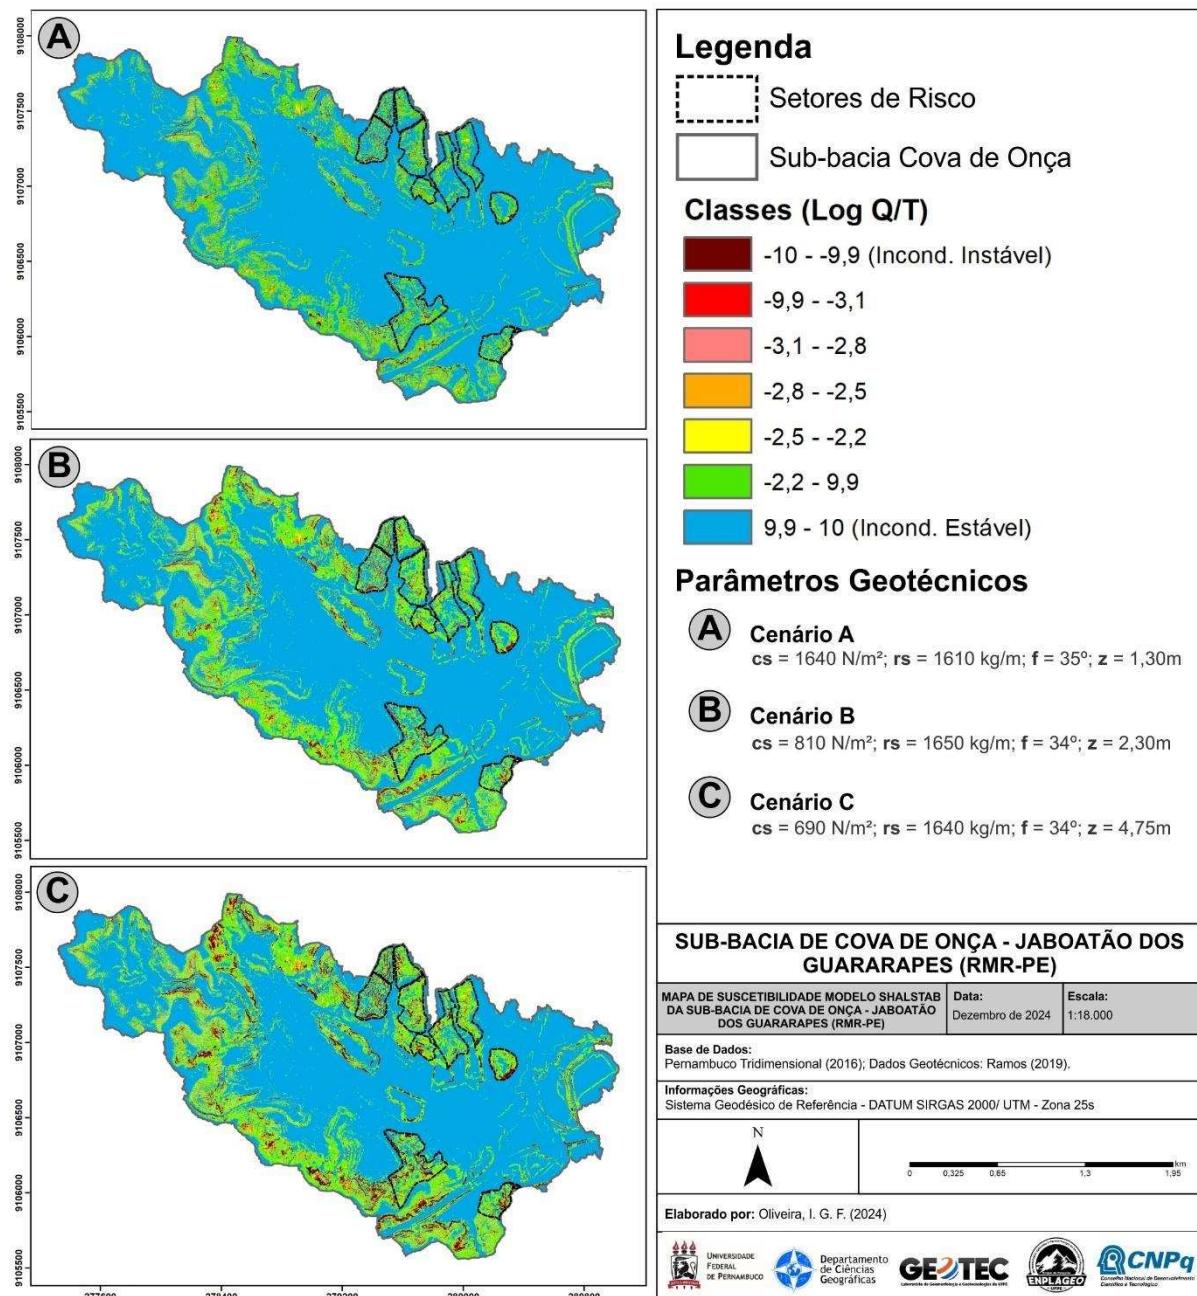
**Figura 10** – Mapa de suscetibilidade simulado pelo modelo SHALSTAB na sub-bacia de Cova de Onça.

(A) Cenário A. **Parâmetros utilizados:**  $cs = 1640 \text{ N/m}^2$ ;  $rs = 1610 \text{ kg/m}$ ;  $f = 35^\circ$ ;  $z = 1,30\text{m}$ ;

© Cenário C. **Parâmetros utilizados**  $cs = 690 \text{ N/m}^2$ ;  $rs = 1640 \text{ kg/m}$ ;  $f = 34^\circ$ ;  $z = 4,75\text{m}$

Os resultados das modelagens dos mapas de suscetibilidade apresentaram elevado grau de precisão, permitindo a identificação eficaz das áreas com maior instabilidade em encostas, com base nos parâmetros geotécnicos adotados nos três cenários analisados (Figura 10).

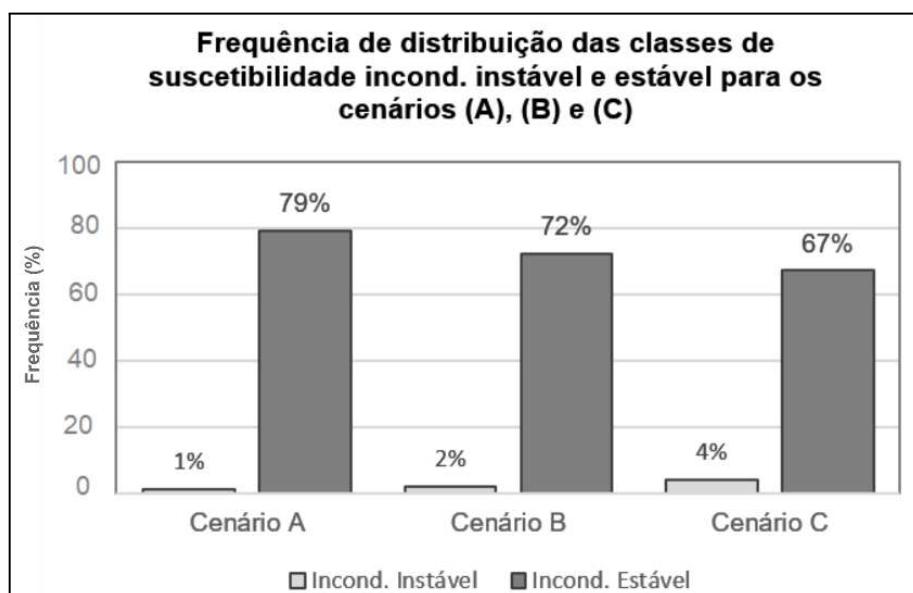
**Figura 11** – Frequência das classes de suscetibilidade incondicionalmente instável e estável simulado pelo modelo SHALSTAB para a sub-bacia de Cova de Onça, nos cenários (A), (B) e (C). **Elaboração:** Autores, (2024).

A análise da distribuição da frequência das classes de suscetibilidade nos três cenários propostos revelou que a modelagem realizada com profundidade de 4,75 metros (Figura 12) apresentou uma maior proporção de células classificadas como incondicionalmente instáveis. Esse padrão de instabilidade foi particularmente evidente em áreas com declividades superiores a 16,7º, as quais correspondem a aproximadamente 4% da área total da sub-bacia.

A validação em campo, associada à identificação das cicatrizes de escorregamentos, destacou o desempenho superior do Cenário de modelagem C, realizado com base em ensaios de profundidade de 4,75 metros. Esse cenário demonstrou maior acurácia na delimitação de áreas caracterizadas por alta instabilidade nos setores investigados (Figura 11).

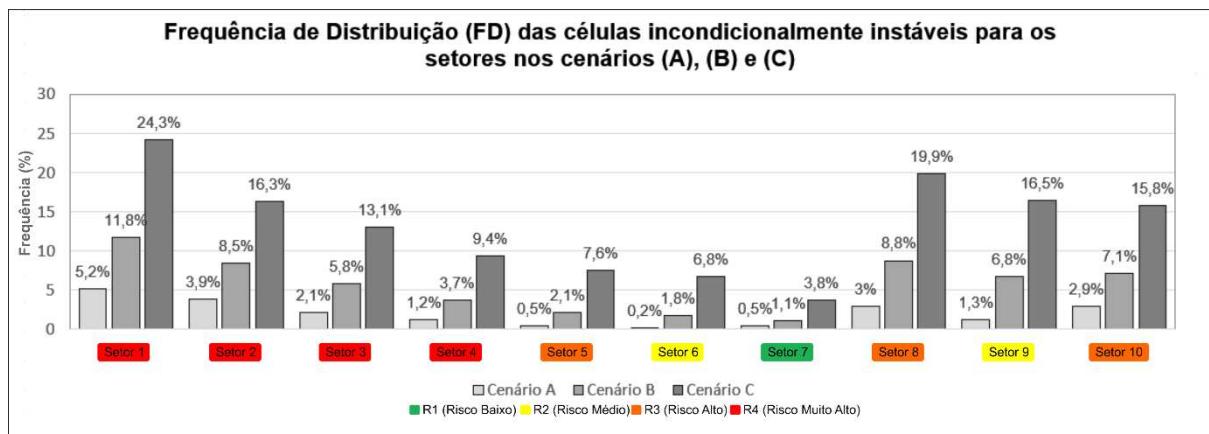
**Figura 12** – Diagrama de dispersão das células incondicionalmente instáveis por setores de risco nos cenários (A), (B) e (C). **Elaboração:** Autores, (2024).

Os cenários gerados pelo modelo SHALSTAB para a análise da suscetibilidade nas áreas delimitadas demonstraram forte consonância com os resultados da análise técnica de risco, especialmente nos setores 1 e 2. Nesses setores, o processo de antropização das encostas, intensificado pelas atividades dos residentes, desempenhou um papel crucial na ampliação das áreas classificadas como incondicionalmente instáveis (Figura 12).

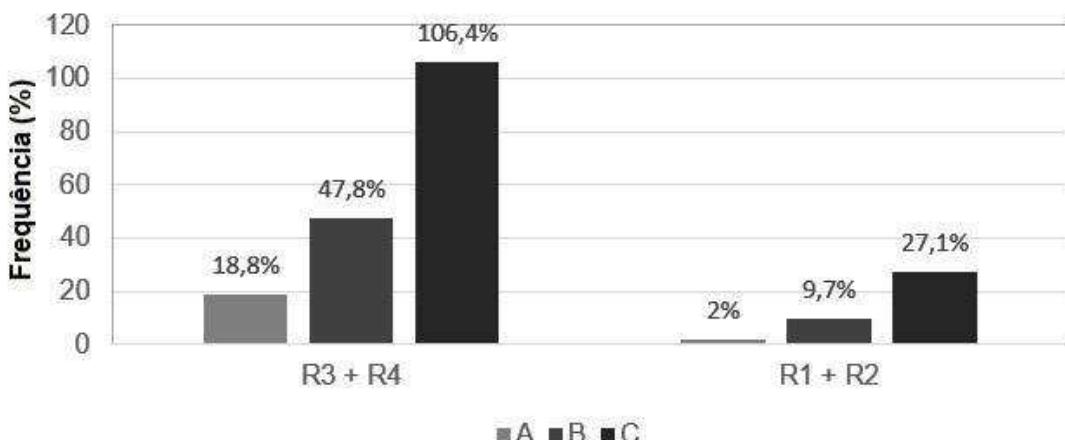
**Figura 13 – Concentração de Risco (CR) por agrupamento de setores e células incondicionalmente instáveis.**  
**Elaboração:** Autores, (2024).

Por fim, também foi possível realizar o cálculo do índice de Concentração de Risco (CR), que indica a distribuição total dos setores, desse modo, foram agrupadas as porcentagens de células incondicionalmente instáveis por grau de risco para cada um dos setores analisados (Figura 13). No primeiro agrupamento estão os setores (1, 2, 3, 4, 5, 8 e 10) correspondentes aos graus de risco R3 e R4, desenvolvidos para as modelagens dos cenários A, B e C dos SHALSTAB, de forma em que o cenário C apresentou melhor resultado, visto que os setores de maior grau risco também são os que naturalmente apresentam maior instabilidade aos eventos de escorregamentos local, é necessário também suscitar que o resultado percentual do cenário C (106,4%) corresponde ao agrupamento de células de todos os setores, de modo com que a extensão territorial seja de 15,2% referente a área total do agrupamento dos 7 setores, o que ainda assim demonstra maior acurácia em comparação aos cenários A e B. De semelhante modo, no segundo agrupamento estão os setores (6, 7 e 9), estes de graus de risco R1 e R2, onde não foram apresentadas fortes características antrópicas e naturais que condicionem tanto ao risco quando a suscetibilidade de novos eventos de escorregamentos, desse modo, validados pelos valores inferiores à 27,1% no cenário C, o que corresponde à 3,87% de concentração de risco (CR) dos 3 setores agrupados.

O índice de Concentração de Risco (CR) apresentou o cenário C da modelagem como o mais próximo das características que expõe a população ao risco, este, analisado em campo, a partir das características observadas, assim como do histórico de eventos de escorregamento em cada um dos setores analisados. É possível considerar que quanto maior a profundidade do solo e peso específico, este em estado de saturação, consequentemente diminui a coesão solo, corroborando para a ruptura do perfil do talude em eventos de grandes precipitações pluviométricas.
