## Protocolo de avaliação rápida de rios urbanos aplicado a Manaus (AM): o caso do igarapé do educandos

*Urban rivers rapid assessment protocol applied in Manaus (AM): the case of educandos' river*

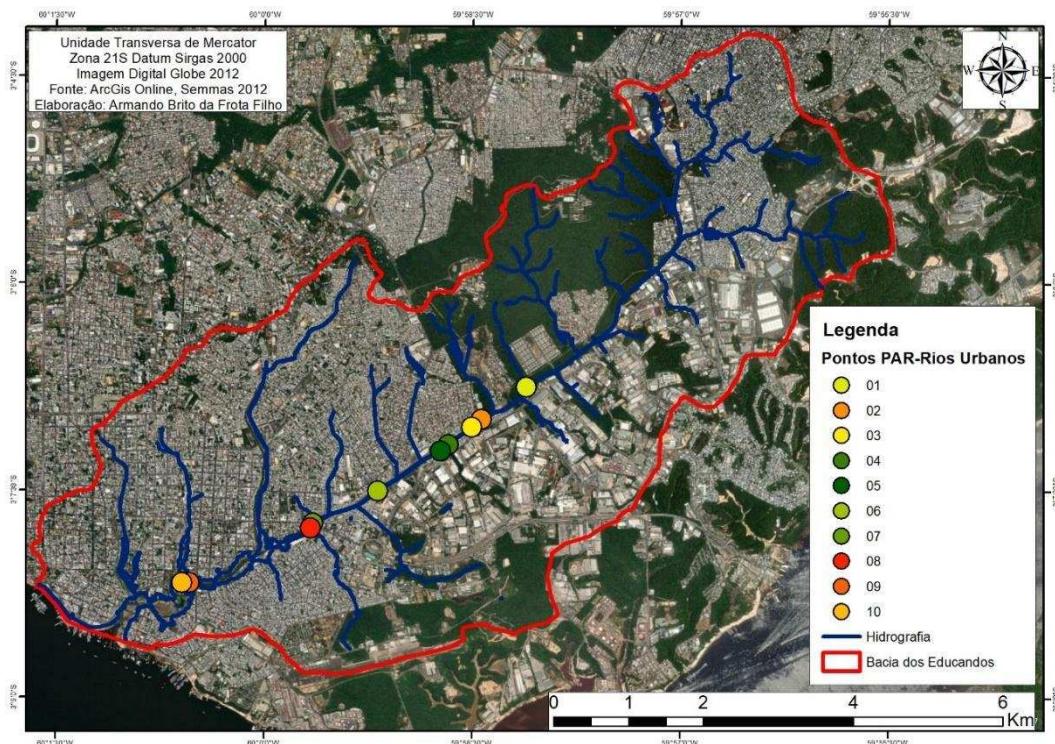
Figura 2: Localização dos pontos de aplicação do PAR-R nos cursos médio e baixo do canal principal da bacia do Educandos.

As informações sobre localização dos pontos de aplicação do PAR-R no curso principal da bacia do Educandos encontram-se na Figura 2, que também apresenta a rede de drenagem e os divisores da bacia. Há presença de uma apreciável área verde, notadamente no setor médio-alto da bacia. Outra característica importante do canal principal da bacia do Educandos é que, como dito anteriormente, parte dele passou por interferências do Prosamim Nesse caso, do trecho do canal principal monitorado, os pontos de 1 a 4, até o momento deste estudo, não passaram por mudanças estruturais referentes ao Projeto, enquanto os pontos de 5 a 10 passaram por mudanças de engenharia, como a retificação e cimentação do leito fluvial, substituição da vegetação por gramíneas ou cimentação parcial das margens. Essas características foram consideradas no processo de monitoramento e comparação dos resultados.

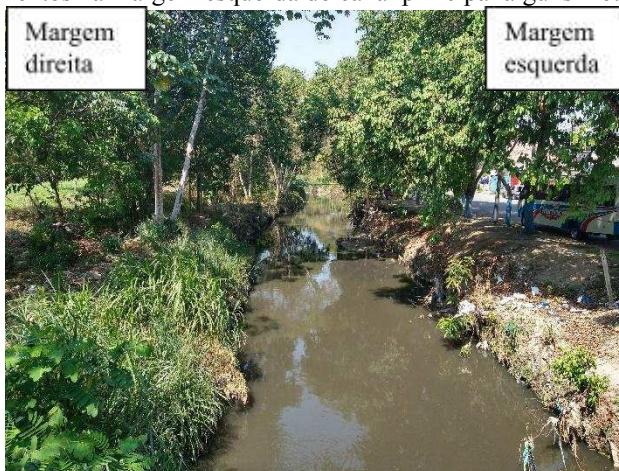
O ponto 1 analisado está localizado no início do curso médio do canal. O monitoramento desse trecho apontou que os parâmetros com piores condições do ambiente fluvial foram: “estabilidade das margens”, “proteção das margens pela vegetação”, “estado da conservação da vegetação do entorno” e “aspectos da água”. No que se refere às margens, a direita apresentou vegetação secundária, enquanto na outra há impermeabilização devido à pavimentação da “Avenida Manaus 2000” e construções de alvenaria. O principal impacto das margens alteradas e sem vegetação é o aumento da carga sedimentar no rio, o que pode criar zonas de acumulação, como visto na figura 3.

Figura 3: Acúmulo de sedimentos na margem esquerda do canal principal alguns metros a jusante do Ponto 1.

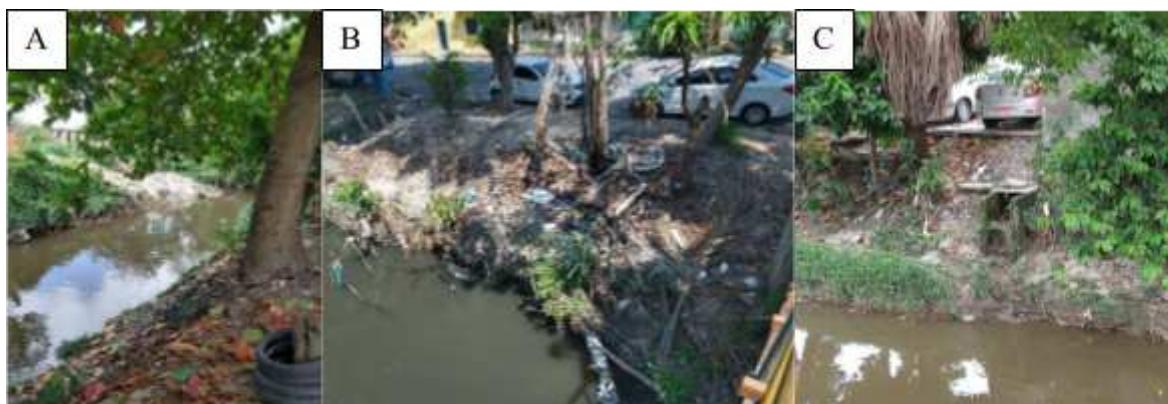
Foram constatadas alterações de origem doméstica, com presença de resíduos sólidos residenciais, a exemplo de garrafas plásticas e embalagens de produtos e presença de encanamentos (água cinza e água marrom) vindos das construções da área. Ainda há mata ciliar incipiente, com extensão variando de 2 a 5m de largura com espécimes de estratos baixos, como arbustos, e arborescentes, com grande intervenção antrópica. Apresenta depósito de areia de origem antropogênica (Figura 4A), solo exposto e deposição de resíduos sólidos (Figura 4B).

Há também a presença de despejo de efluentes na margem esquerda do canal (Figura 4C). É importante salientar a posição da canaleta, uma vez que está muito acima do nível do rio, e, à medida que libera o conteúdo, pode solapar a margem, desenvolvendo um processo erosivo. Este despejo reduz a qualidade da água, além de agravar o odor presente no local. Apesar de todos estes pontos negativos, algumas espécies faunísticas sobrevivem na área, como iguanas, observadas neste ponto.

Figura 4: A) Resíduos sólidos domésticos na margem esquerda e depósito arenoso na margem direita; B) Margem Esquerda, solo exposto e deposição de resíduos sólidos; C) Canaleta para despejo de águas servidas no Ponto 2.

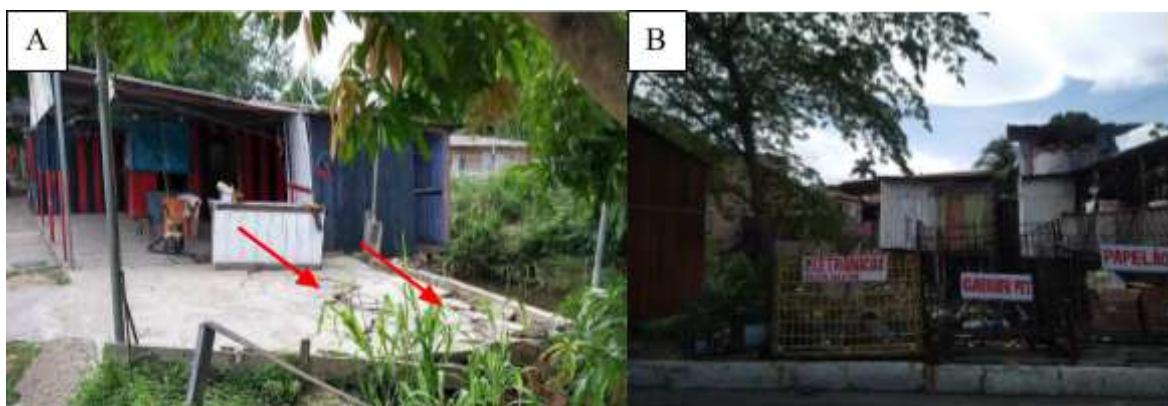
O **ponto 3**, conforme os dois monitoramentos, apresentou notas totais 10,75 e 10,42, respectivamente aos monitoramentos de ferreiro (estaçao chuvosa) e outubro (estaçao seca), enquanto o **ponto 4** apresentou 9,83 e 9,50, sendo os primeiros pontos a serem classificado com qualidade “regular”. Os parâmetros que apresentaram piores condições foram “estabilidade das margens”; “estado da conservação da vegetação do entorno” “proteção das margens pela vegetação”, além disso, os parâmetros de “resíduos sólidos” e “efluentes” também apresentaram resultados negativos. No que concerne à estabilidade das margens, observou-se presença de fissuras na margem esquerda no solo e em construções próximo (Figura 5A), denominadas de “construções ciliares” (Figura 5B), por se localizarem no local da mata ciliar, conforme denominado por Botelho (2018). Tais construções acabam por efluentes para descarte de águas servidas na margem.

Figura 5: A) “Construção ciliar” apresentando rachaduras (setas vermelhas) na margem esquerda do canal principal no Ponto 03; B) Construções ciliares na margem esquerda.

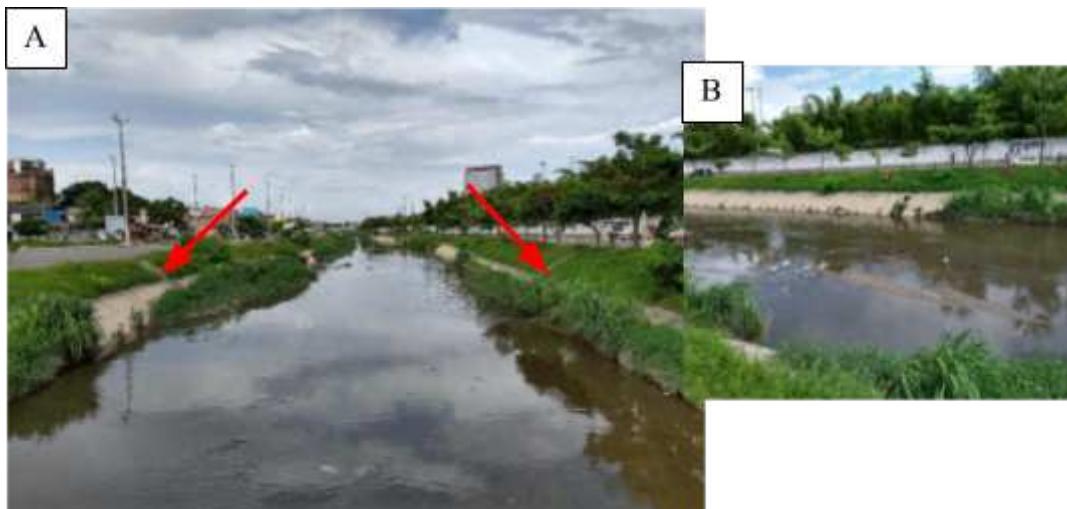
O **ponto 5** apresentaram notas 9,17 e 8,50, o **ponto 6** notas 8,08 e 7,17. Os parâmetros que apresentaram piores condições foram “estado da conservação da vegetação do entorno” e “proteção das margens pela vegetação” e “efluentes”, este último tendo influência direta do parâmetro “aspectos da água - cor”. Para além dos parâmetros analisados individualmente, houve alteração da dinâmica fluvial, observada pela presença de barras fluviais (tecnogênicas) a partir do ponto 5, com gênese vinculada à deposição de resíduos sólidos no canal, que, por sua vez, auxiliam na retenção de sedimentos, tal dinâmica é recorrente em rios urbanos, sendo caracterizada por Peixoto e Pelech (2020), e estudada em uma bacia urbana em Manaus por Souza (2014). A partir do momento em que as barras começam a se consolidar, a vegetação aumenta seu poder de retenção de sedimentos (Figura 6).

A coloração do canal é amarronzada, característica de rios com alta carga de sedimentos. Contudo, devido ao substrato e local das nascentes, o Educandos tem coloração negra (cor de café) originalmente, e devido à urbanização, recebe carga de sedimentos e esgoto doméstico proveniente dos bairros adjacentes, deixando o tom da água mais escuro e o perfil transversal do canal mais raso, conforme Pacheco e Santos (2013) também constataram. O ponto 6 destaca-se pelo aumento das barras fluviais (Figura 6B), pois a saída de dejetos residenciais contribui para o crescimento da vegetação, nas proximidades do cano, notadamente na porção mais a jusante (Figuras 6), pois são fonte de nutrientes.

Figura 6: A - Canal principal canalizado, com deposição de sedimentos cobertos pela vegetação em ambas as margens (destaque com setas para as canaletas de água pluvial) no Ponto 05; B – Barras fluviais (tecnogênicas) no canal.

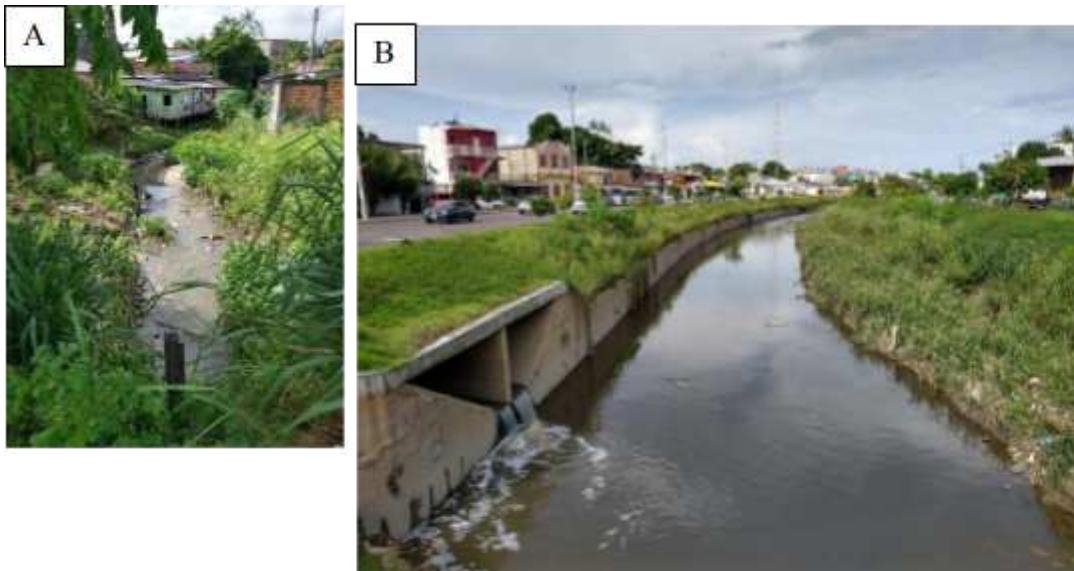
Esse ponto apresenta como diferencial a presença de afluente que deságua no canal principal (Figura 7a), este apresenta alto grau de alteração, com coloração da água alterada (cor cinza) em consideração a original do canal (cor preta), além de odor mais forte que o do canal principal no ponto 07. O canal apresenta vastos depósitos (tecno) fluviais arenosos em ambas as margens, já com presença de vegetação (Figura 7b). Nele há presença de resíduos sólidos, saídas de diversos canos e depósitos de areia na margem esquerda, que se caracteriza como resultado de alta carga sedimentar e que pode resultar em uma baixa lâmina d’água.

Figura 7: A - Afluente em seu estado sem alterações de engenharia em seu leito e margens, com presença de barra de sedimento tecnogênica na sua margem convexa, com cinza devido as águas servidas (Foto à esquerda); B - deságue no canal principal em galeria no Ponto 07.

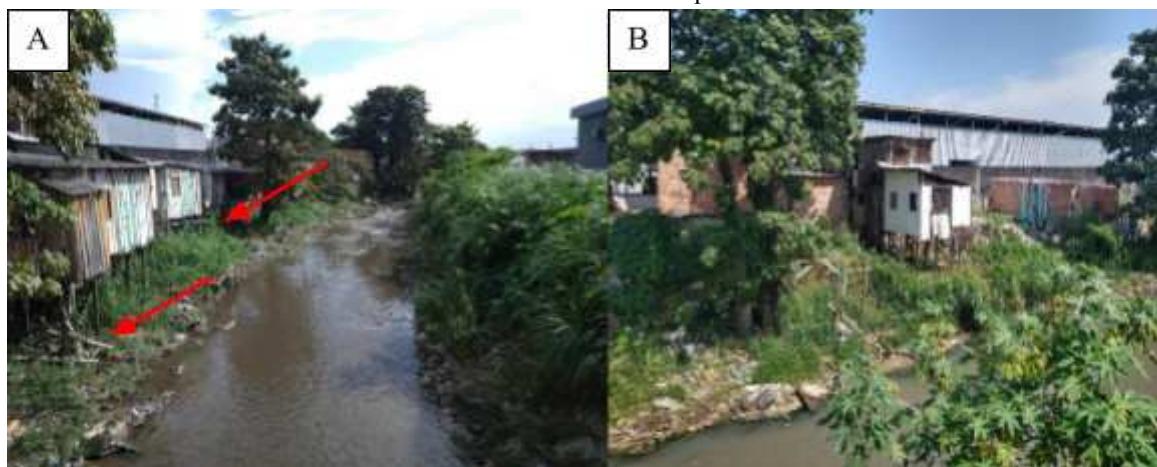
O ponto 8, apresenta uma particularidade, pois no primeiro monitoramento ainda não havia sido alvo das obras do Prosamim, ainda que essa seção do canal tenha alterações antrópicas, na margem direita com a criação de uma via de acesso pavimentada, e na margem esquerda com as “construções ciliares” com casas de palafitas. Contudo, no segundo monitoramento, iniciaram-se as intervenções do programa supracitado, com a remoção da população que ali habitava (Figura 8).

Figura 8: Ponto 8, canal principal. A) Moradias ciliares na margem esquerda, monitoramento de fevereiro de 2020; B) remoção de parte das moradias, monitoramento de outubro de 2020. Setas vermelhas indicam canos direcionados para o canal.

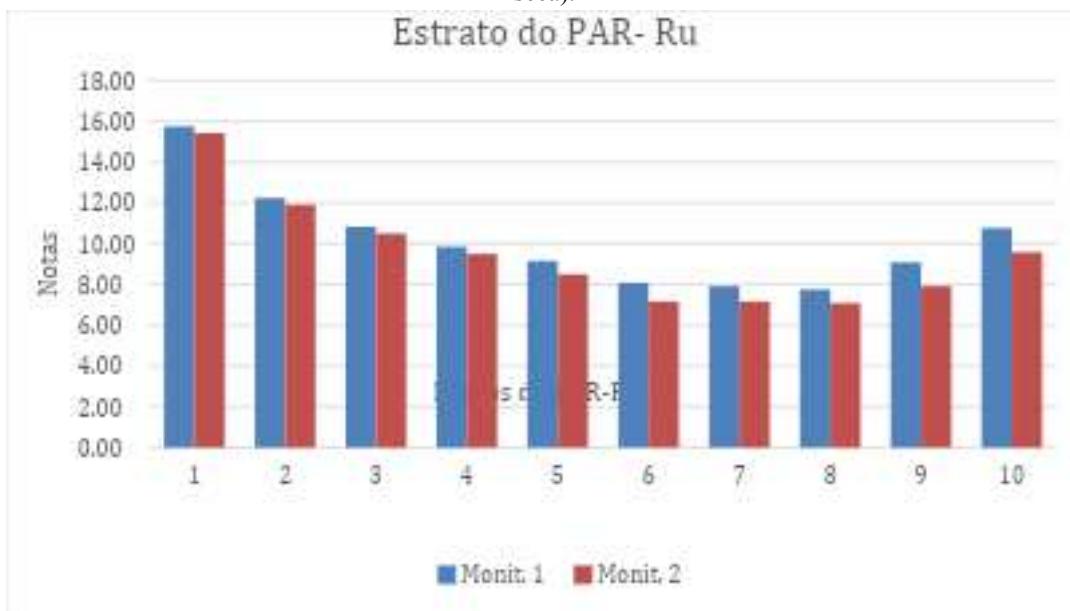
Em ambos os protocolos, o ponto 01 apresenta melhor avaliação, com notas 15,75 e 15,50, respectivamente aos monitoramentos nas estações chuvosa e seca. Isso se explica pela sua localização e melhor estado de conservação, tanto das margens, quanto da água, pois apresenta poucos indícios de poluição derivada de águas servidas, esgoto e resíduos sólidos.

Figura 9: Notas do PAR- Ru, com as notas dos monitoramentos de ferreiro (estaçao chuvosa) e outubro (estaçao seca).
