**ANÁLISE DOS LOCAIS COM REGISTROS DAS OCORRÊNCIAS DE
ALAGAMENTOS NO JARDIM PANTANAL, DOURADOS, MATO GROSSO
DO SUL**

**ANALYSIS OF LOCATIONS WITH RECORDS OF FLOODING
OCCURRENCES IN JARDIM PANTANAL, DOURADOS, MATO GROSSO DO
SUL**

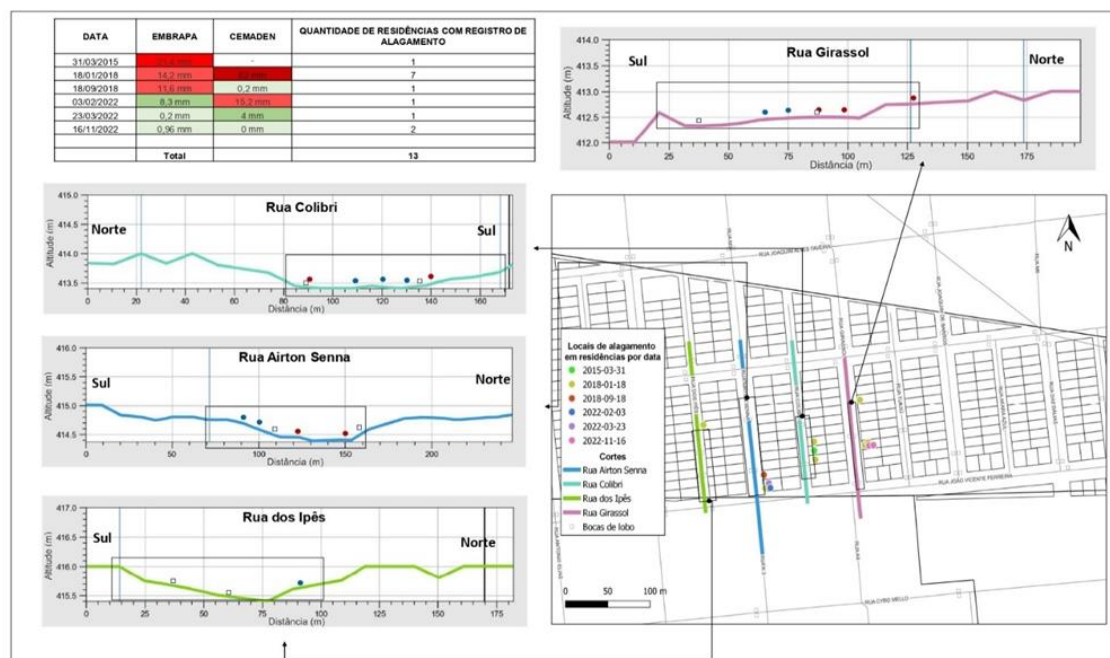
Ao analisar as vias verticais, especialmente aquelas com ocorrências em residências, foi possível observar que todas as vias com ocorrências apresentam uma pequena depressão em termos de variação altimétrica, com diferenças de altitude inferiores a 1 metro entre as partes mais altas e baixas. Essas depressões coincidem exatamente com as áreas onde estão localizadas as residências afetadas.

Na figura 6, os perfis topográficos são apresentados junto com as ocorrências de alagamento, classificadas por data de registro, e um quadro contendo dados de precipitações para cada período das ocorrências.

Figura 6 - Perfis topográficos e espacialização das ocorrências por data de registro.

É importante destacar que todos os eventos se deram durante os períodos sazonais de primavera ou verão. Residências próximas às áreas registradas também relataram impactos por alagamentos, embora sem especificar a data.

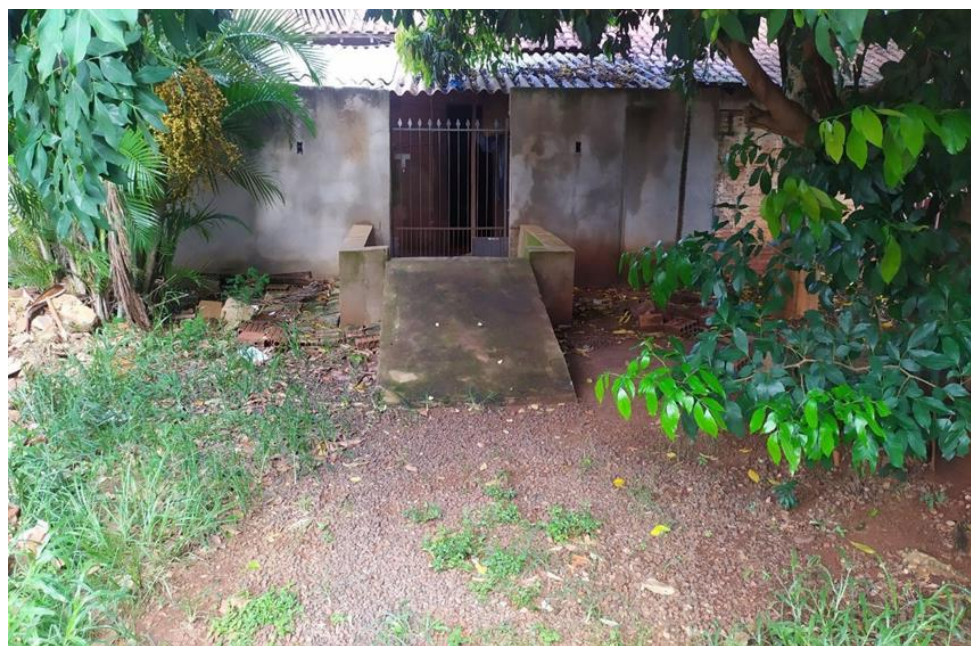
Ao analisar os dados da Defesa Civil, identificamos três ocorrências associadas a essa residência específica. Durante nossa visita em 2023, notamos que as modificações realizadas pela moradora se destacam em comparação com outras residências (figura 7). A construção de uma barreira física entre a rua e o portão de entrada pode parecer incompreensível para quem desconhece a história dessa residência. No entanto, mesmo com essa medida, a penetração de água na casa ainda persiste.

Figura 7 - Vistas da frente de uma moradia no loteamento Jardim Pantanal, rua Airton Senna.

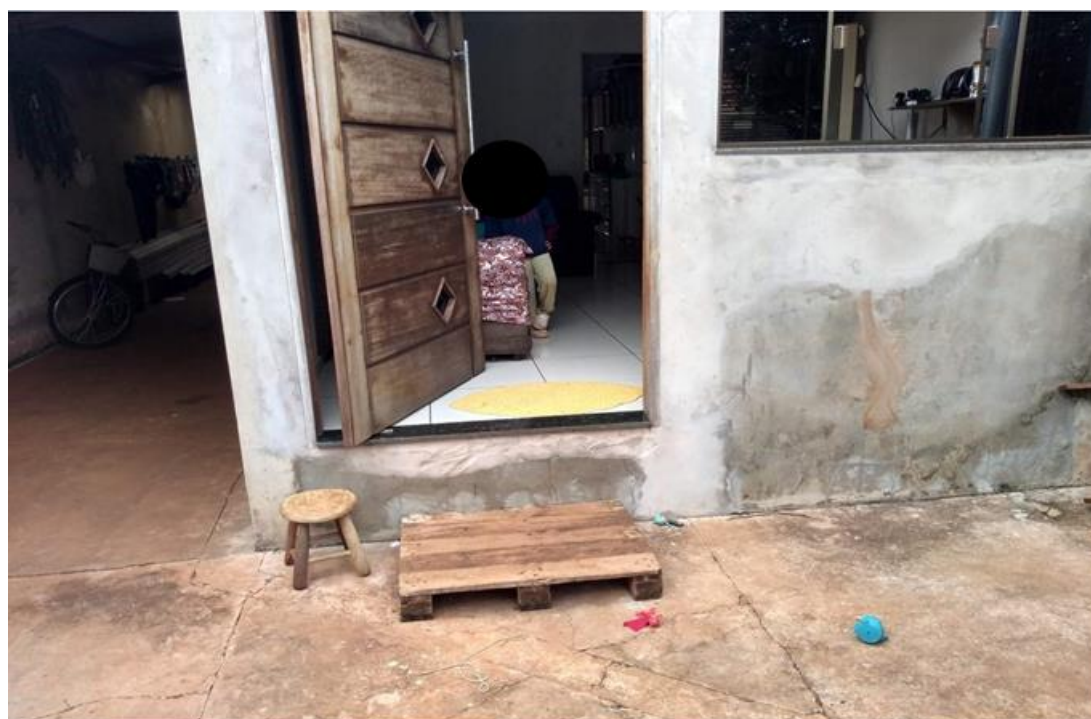
No decorrer do estágio realizado na Defesa Civil em 2019, uma residência chamou atenção, destacando-se por suas dificuldades e desafios enfrentados pela família que nela reside (figura 8). Segundo os registros da Defesa Civil, essa casa enfrentou cinco ocorrências de alagamento, levando a família a tomar medidas significativas para evitar prejuízos financeiros, incluindo a contratação de um empréstimo de R\$ 10.000,00 para elevar o contrapiso da residência.

Figura 8 - Vistas da frente de uma casa no loteamento Jardim Pantanal, rua Colibri.

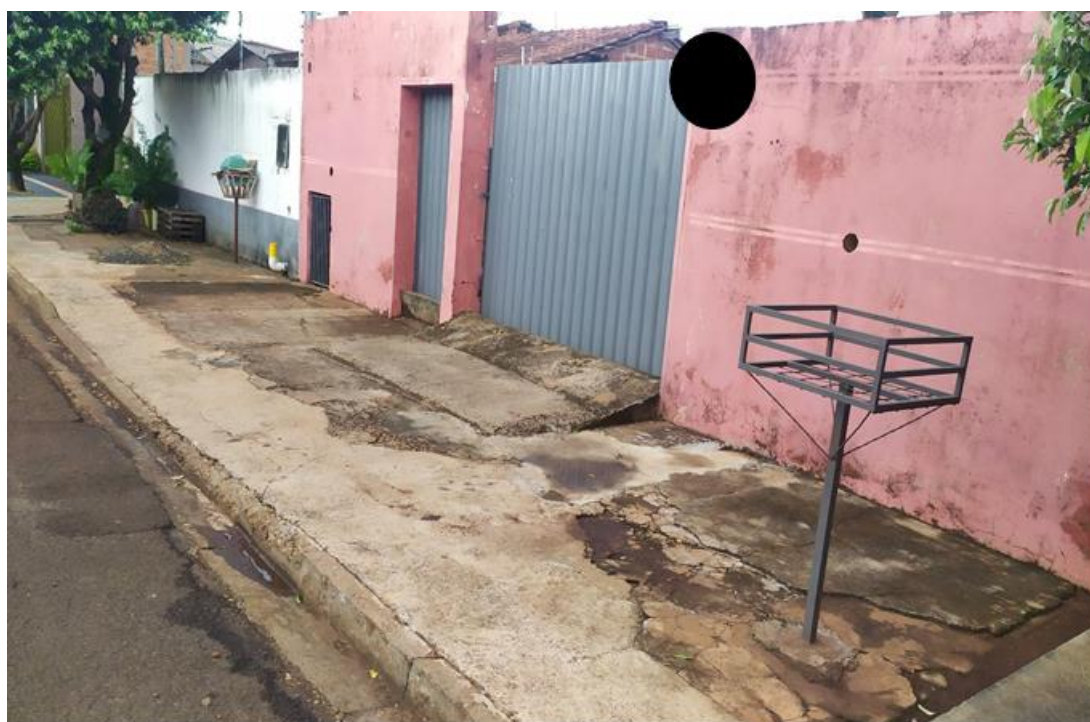
Outra residência na mesma rua despertou interesse devido às preocupações dos moradores com os alagamentos (figura 9). Nesse caso, foram observadas rampas e bloqueios implementados na área externa da casa. Durante uma breve conversa com o morador, ele compartilhou sua experiência pessoal de ser afetado por alagamentos anteriores, mesmo que não tenham sido registrados pela Defesa Civil. O morador descreveu como o fluxo da água afeta o interior da residência e detalhou as medidas adotadas para lidar com essa situação.

Dentro da residência, a água não tem rotas predefinidas para escoamento, levando o morador a tomar medidas extremas, como a quebra do muro, para facilitar a drenagem. Com o tempo, um sistema interno de esgotamento ou drenagem foi implementado, localizado na parte externa da casa. Diante da quantidade e intensidade da água, o morador precisa abrir as "comportas" desse sistema para facilitar a drenagem. Essas medidas foram adotadas como uma estratégia para minimizar os danos causados pelos alagamentos.

Figura 9 - Vistas da frente de uma moradia no loteamento Jardim Pantanal, rua Colibri.

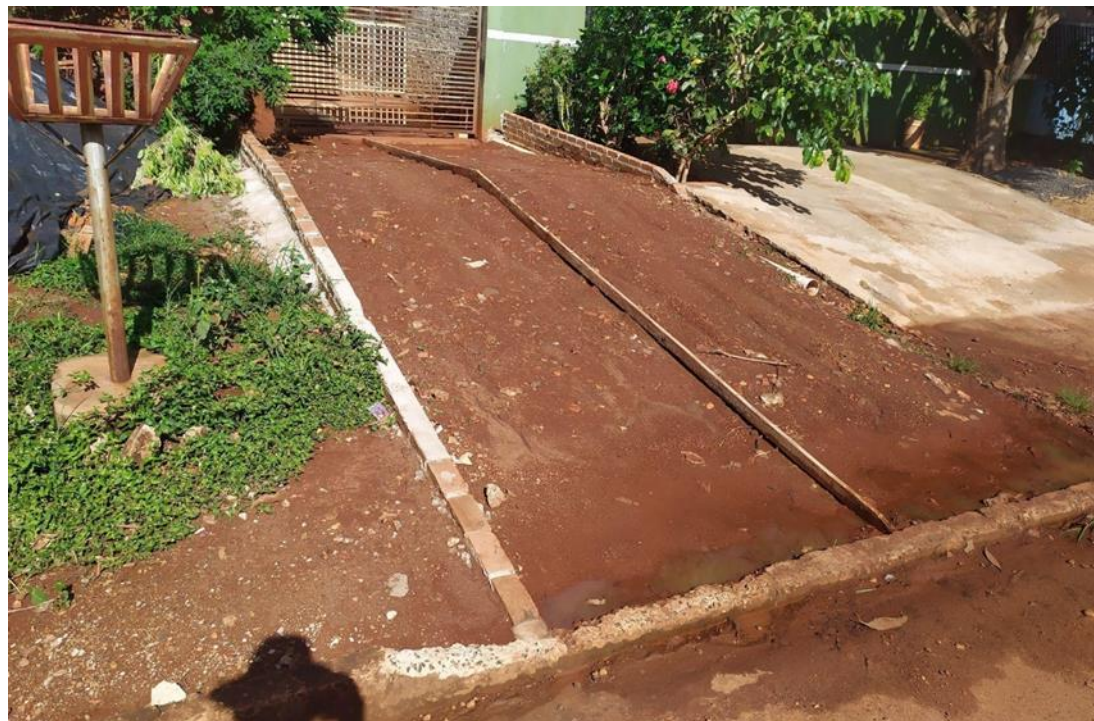
Durante o trabalho de campo realizado em 2023, uma residência na Rua Girassol atraiu nossa atenção devido à sua localização ao norte de uma área com histórico de alagamentos. Notamos uma intervenção na residência visando à resistência contra os alagamentos. Essa descoberta revelou que outras residências circunvizinhas também sofrem com os alagamentos, um aspecto anteriormente desconhecido. A percepção dessa intervenção ocorreu em 15 de fevereiro de 2023, durante o trabalho de campo, quando

observamos as medidas adotadas para mitigar os danos causados pelas inundações (figura 10).

Em 27 abril de 2023, ao retornarmos ao loteamento, observamos a conclusão de uma obra significativa em uma residência, o que nos levou a buscar informações com a moradora. Ela compartilhou relatos surpreendentes sobre os frequentes alagamentos naquela rua, que invadiam sua casa devido ao acúmulo de água não drenada. Ao testemunhar a intervenção do vizinho para mitigar os alagamentos, ela decidiu realizar uma obra semelhante, apesar dos recursos limitados de seu trabalho como empregada doméstica. Na frente de sua casa, encontramos uma boca de lobo obstruída, ressaltando os desafios de infraestrutura. Além disso, a moradora mencionou o recente caso de dengue contraído por seu esposo. Essas experiências destacam as dificuldades enfrentadas pelos moradores de baixa renda para lidar com os impactos dos alagamentos e evidenciam a urgência de intervenções eficazes na infraestrutura local.

Figura 10 - Vistas da frente de uma moradia no loteamento Jardim Pantanal, rua Girassol.

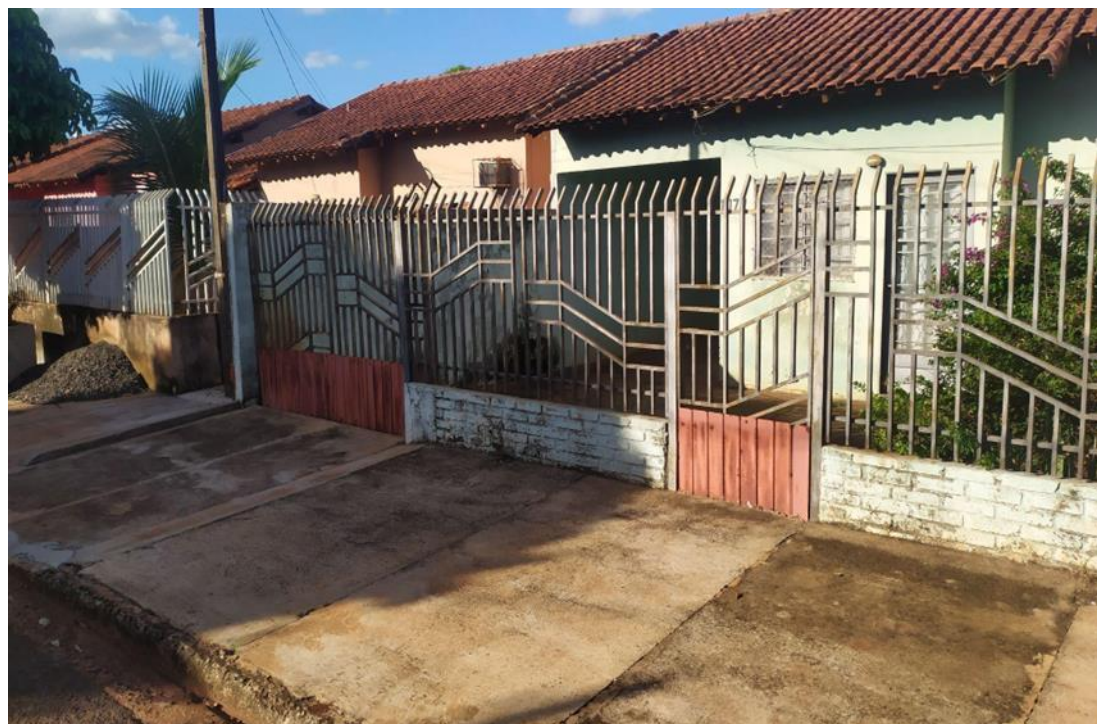
Uma residência que apresentava características distintas das demais (figura 11). Embora contasse apenas com uma ocorrência registrada, essa residência se destacava

pelo tipo de estrutura aplicada ao portão de entrada. Ao contrário das outras residências vizinhas, esta casa possuía uma grade no portão, indicando uma tentativa de impedir a entrada da água. Além disso, notamos que a residência estava situada em um nível mais baixo em relação à rua.

Figura 11 - Vistas da frente de uma moradia no loteamento Jardim Pantanal, rua dos Ipês.
