REVISTA DA ANPEGE | v. 19 n.º 40 (2023) | e-issn: 1679-768x

# ANÁLISE DO RISCO E VULNERABILIDADE DOS EVENTOS EXTREMOS DE PRECIPITAÇÃO OCORRIDOS NOS DIAS 29 E 30 DE NOVEMBRO DE 2017 EM CAPINÓPOLIS/ MG (BRASIL)

*Risk and vulnerability analysis of extreme  
precipitation events in Capinópolis/  
MG occurred on 29 and 30 november  
2017 in Capinópolis/MG (Brazil)*

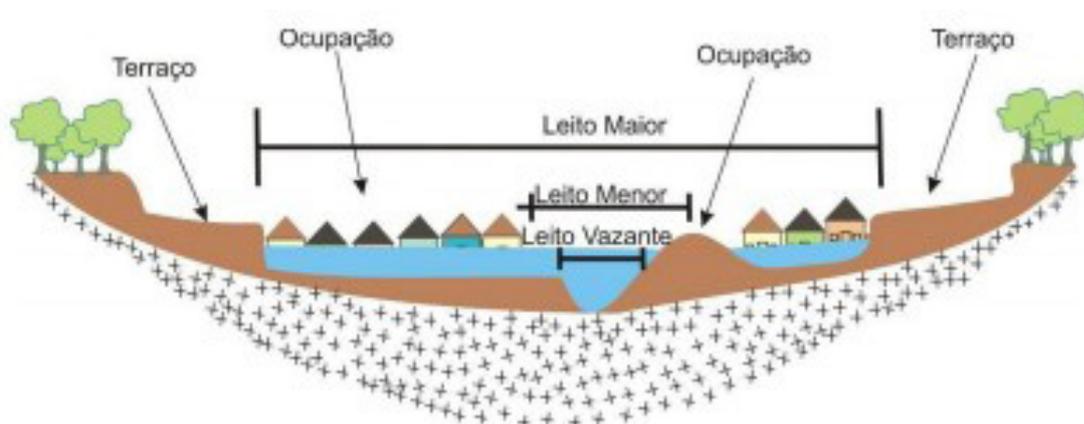
**Figura 2** – Perfil esquemático de enchentes, inundações, alagamentos em áreas urbanas

As enchentes são entendidas como a elevação do nível d'água de um canal fluvial, decorrente do aumento da vazão nos momentos de precipitação intensa e constante, ocupando totalmente o leito menor, ou seja, é um fenômeno natural (Figura 2). Quando ocorre o extravasamento para o leito maior, entende-se como inundação, processo cuja dinâmica fluvial ocupa toda área de planície de inundação (Pedro; Nunes, 2012).

As inundações representam o transbordamento das águas de um curso d'água, atingindo a planície de inundações, também conhecida como área de várzea. Este é o fenômeno natural mais comum em todo o mundo (Amaral; Gutjarhr, 2011, p. 38). Já o escoamento superficial concentrado e com alta energia de transporte pode ou não estar associado a cursos d'água, cujo acúmulo temporário caracteriza-se como alagamento

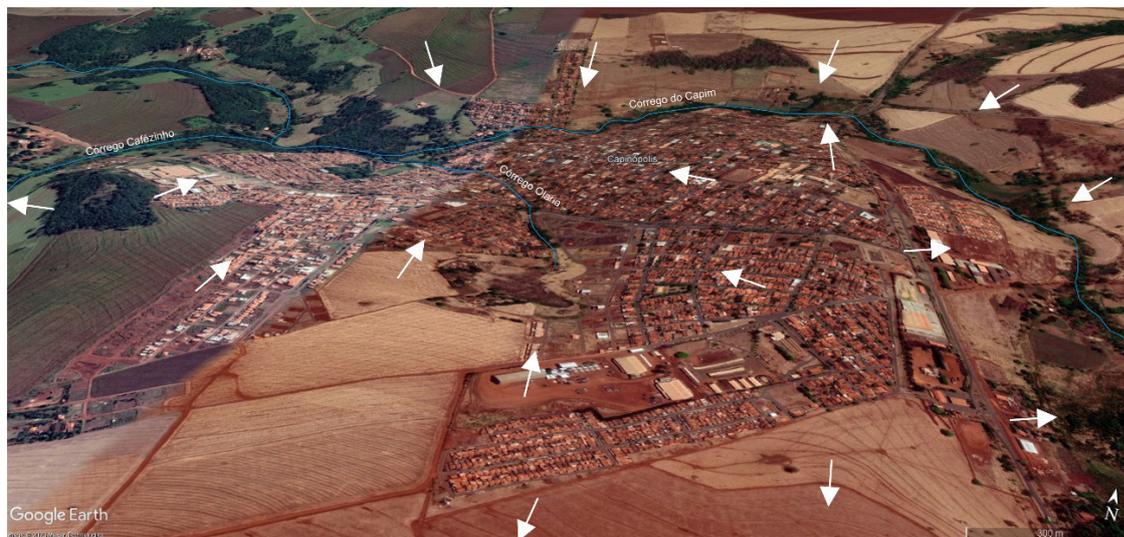
**Figura 3** – Representação do relevo e direcionamento de fluxos a partir de imagens do Google Earth Pro

Observou-se, a partir de imagens do Google Earth Pro (Figura 3), bem como na realização dos trabalhos de campo o direcionamento dos fluxos de escoamento, representados por meio de setas que indicam o sentido do escoamento pluvial. Com base na figura, é perceptível a concentração de fluxos em direção ao Córrego Olaria, área na qual foram identificados os principais problemas relacionados a exposição aos eventos extremos.

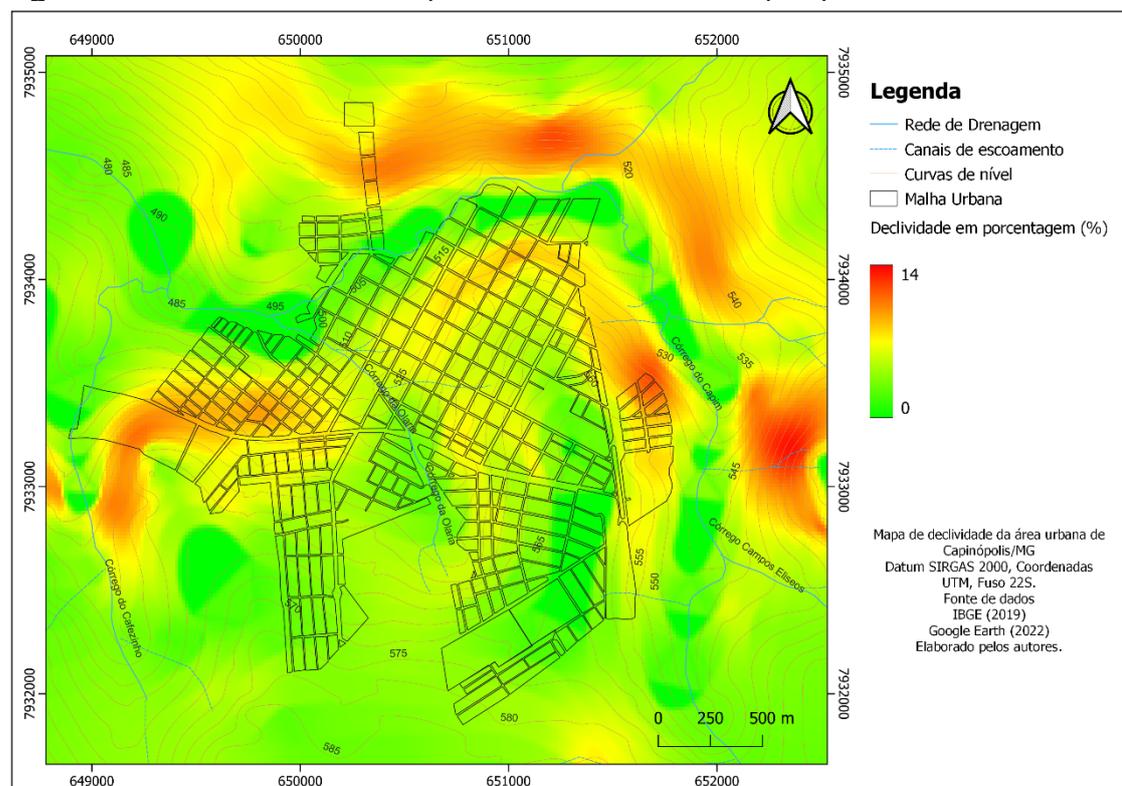
**Figura 4** – Carta de declividade para a área urbana de Capinópolis-MG

Considerando a presença dos canais fluviais, bem como o direcionamento dos fluxos de escoamento, é interessante compreender a relação entre declividade e dinâmicas de infiltração e escoamento. Para a área urbana de Capinópolis (Figura 4), nota-se uma variação que vai de 0 a 14% de declividade. Ao observar o processo de apropriação e ocupação do relevo, sobretudo a impermeabilização da superfície do solo, é possível identificar áreas onde ocorrem os alagamentos devido à baixa declividade associada à ineficiência da rede de drenagem das águas pluviais. Também se nota, nas vertentes próximas ao Córrego Olaria, uma uniformidade de aproximadamente 7%. Isso significa que naturalmente a água adquire velocidade em direção ao fundo de vale, o que é potencializado pela forma como ocorreu o processo de ocupação do relevo.

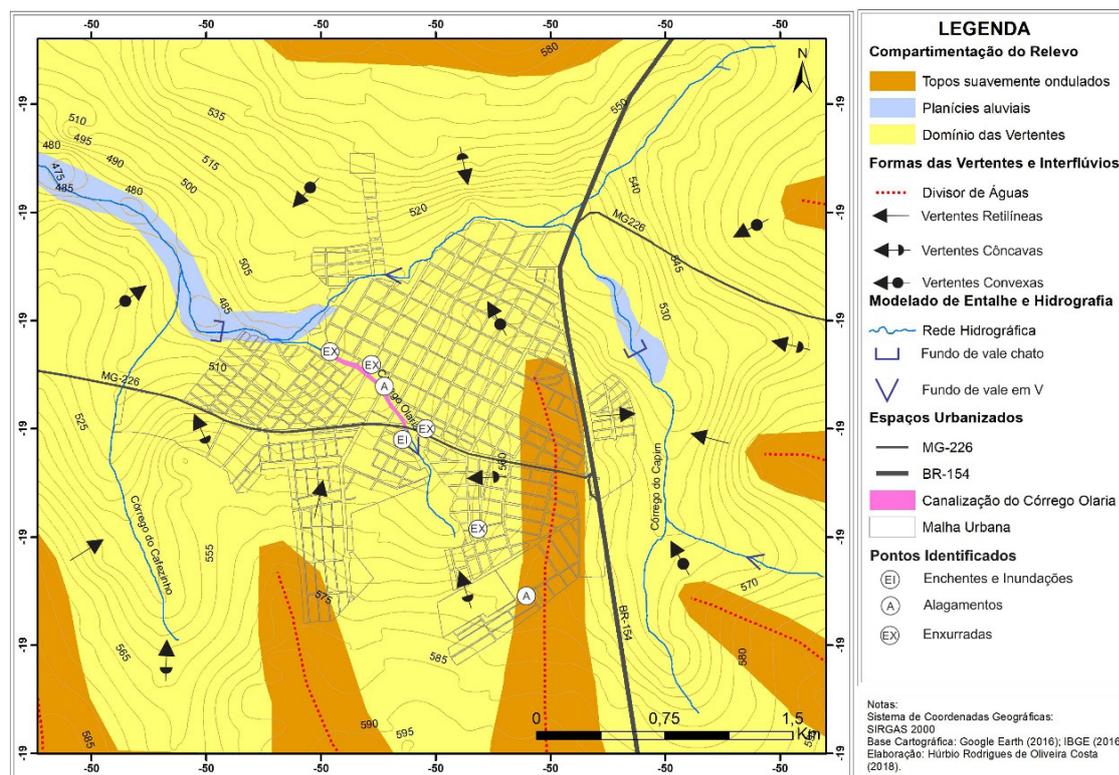
**Figura 5** – Espacialização dos pontos de riscos ambientais na área urbana de Capinópolis-MG

Como resultado de tais alterações, têm-se observado fortes enxurradas, o aumento do volume de águas pluviais em determinados locais, os alagamentos momentâneos oriundos da deficiência do sistema de drenagem urbano, etc. Dentre os resultados dessa relação complexa relação entre a dinâmica da natureza e da sociedade, é importante destacar os pontos (locais) de riscos ambientais de eventos extremos de precipitação, expressos por meio das enchentes, inundações, alagamentos na cidade de Capinópolis/MG. Esses são reflexo do modo de apropriação e ocupação do relevo e da lógica dos agentes de produção do espaço urbano, ao transformar as dinâmicas dos canais fluviais (Figura 5).

Na Figura 4, é possível verificar que no fundo de vale, onde se encontra o Córrego Olaria, foram mapeados os principais pontos relacionados à ocorrência de enchentes e inundações, alagamentos e enxurradas. Tal dinâmica é explicada pelos processos naturais, como o direcionamento dos fluxos para o fundo de vale, representados pelas setas que indicam a direção e também a morfologia da vertente, e potencializados pelos processos antrópicos, como a ocupação do relevo que rompe com o equilíbrio dinâmico dos processos naturais. Nota-se que a ineficiência do sistema de drenagem das águas pluviais, que deveria ser capaz de receber a água das chuvas e escoá-la sem grandes impactos, é um dos principais fatores que causam as enxurradas e os alagamentos. Somado a isso, tem-se a impermeabilização da superfície, impedindo que a água infiltre, direcionando-a para os fundos de vale onde o córrego recebe uma quantidade maior de água do que é capaz de dar vazão.

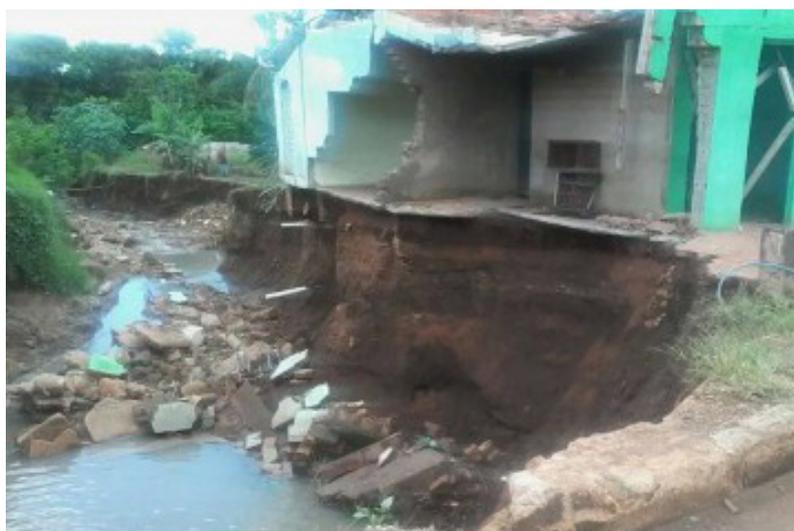
**Foto 1** – Residência que ocupava área de risco

Parte da canalização do córrego foi removida no final de 2014, no mandato da prefeita Dinair Isaac, após uma avaliação técnica que identificou o rompimento da tubulação do córrego que se apresentava fechada. O rompimento foi provocado pelo esgoto que atingiu a tubulação. Com a retirada da tubulação, o canal ficou exposto e em obras, o que contribuiu para o agravamento da situação de risco e vulnerabilidade no local, uma vez que as chuvas ocorridas após o episódio promoveram o solapamento e a erosão das margens do córrego até atingir as residências que ocupavam os leitos menor e maior do canal.

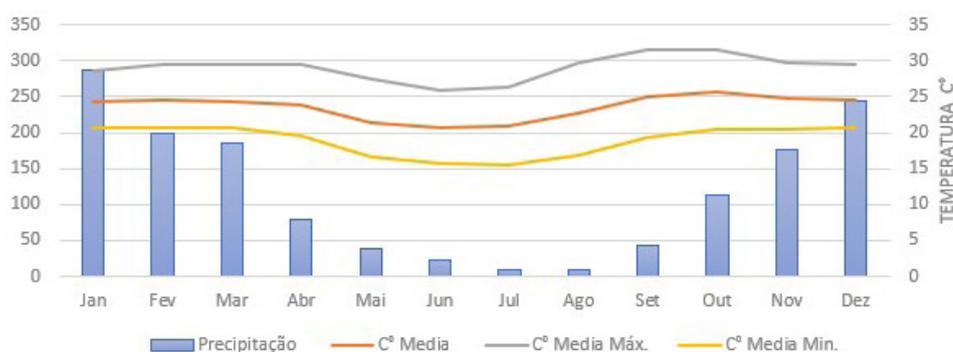
**Gráfico 1** – Termopluviograma de Capinópolis-MG – Série histórica de 1997 a 2017

Em relação à sazonalidade climática característica de Capinópolis, pode ser resumida a um período quente e chuvoso (outubro a março) e outro mais ameno e seco (abril a setembro). Na série histórica apresentada pode-se verificar que a média de precipitação acumulada anual foi de 1.408 mm. A temperatura média anual identificada foi de 23,6 graus Celsius (°C), e a média máxima verificada para o período foi de 36,4 °C (31 outubro 1994), e a média mínima, de – 11,0 °C (31 julho 1976). Essas características termopluviométricas são importantes para se entender o comportamento dos eventos extremos de precipitação que vêm ocorrendo ao longo do tempo na área de estudo.

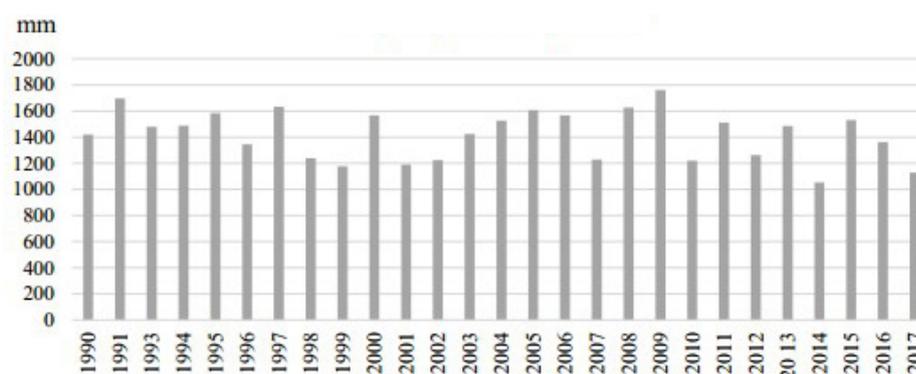
**Gráfico 2** – Precipitação total por ano referente ao período de 1990-2017

Foram considerados na caracterização da dinâmica de precipitação o período que compreende os anos de 1990 até 2017, percebendo alguns aspectos interessantes que levaram a reflexões sobre a quantidade de precipitação e eventos extremos ligados a enchentes, inundações e alagamentos na área de estudo (Gráfico 2).

É interessante destacar que no período de 2014 até 2017 os dados referentes às precipitações totais por ano demonstraram que os meses mais chuvosos (Figura 8) ocorreram nos anos de 1991, 1997, 2005, 2008 e 2009, que tiveram um registro dos dados de precipitação que ultrapassaram os 1.600 mm, considerado dentro da média para a região em que o município está inserido. Um segundo grupo de meses mais chuvosos foi nos anos de 1993, 1994, 2000, 2003, 2004, 2005, 2006, 2011, 2013 e 2015, cujos dados de precipitação ultrapassaram os 1.400 mm. No estudo dos riscos e das vulnerabilidades, voltado aos eventos extremos de precipitação, é importante considerar não apenas o comportamento anual de precipitação, mas sobretudo o mensal e o diário, entre outros fatores ligados à ocupação das formas do relevo.

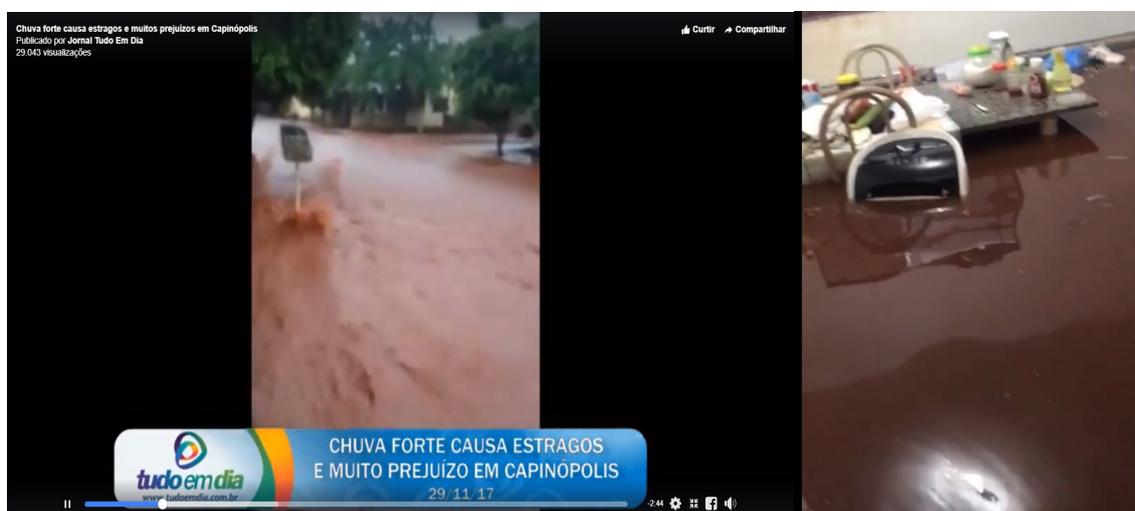
**Foto 2** – A primeira imagem é uma captura de tela de um vídeo de enxurrada registrado pela população residente no bairro Wagner de Paula. A segunda imagem demonstra o interior de uma residência que ficou alagada no bairro São João. As imagens foram registradas nos bairros que foram implantados nas vertentes e no fundo de vale do Córrego Olaria (29/11/2017)

A consequência disso foi a aceleração dos processos de enchentes seguidos de inundações nas margens, ou melhor, no leito maior dos córregos. A deficiência do sistema de drenagem urbana permite a formação de alagamentos em determinados pontos da cidade e foram noticiados nas mídias eletrônicas, sendo o Córrego Olaria e adjacências os locais onde a precipitação provocou uma série de perdas e danos à população ocupante. O episódio aconteceu no dia 29 de novembro de 2017 (Foto 2).

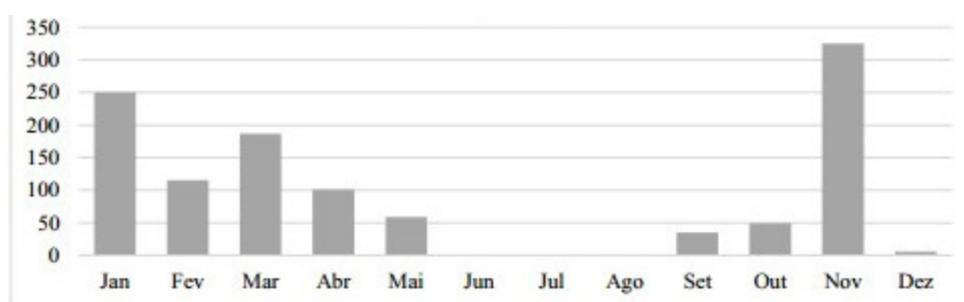
**Gráfico 3 – Precipitação mensal de 2017**

Observando os aspectos pluviométricos do ano 2017, foi elaborado um gráfico da precipitação mensal para o município, a fim de obter dados e informações que permitissem compreender melhor a temática da pesquisa. Assim, o gráfico apresentou a distribuição pluviométrica mensal do ano de 2017 (Gráfico 3), com o intuito de relacioná-los com o evento extremo no dia 29 novembro. O gráfico tem o intuito de demonstrar que o mês de novembro apresenta alta precipitação, acima dos 300mm, bem mais do que demais. No entanto, a ideia não é comparar um mês com outro, mas chamar a atenção para o mês em destaque e buscar compreender como se deu a distribuição de chuvas ao longo dos trinta dias, visto que o evento extremo consiste nas discrepâncias e concentrações que ocasionam os impactos.

Analisando os dados, o foco torna-se o mês de novembro, por ter sido o mês mais chuvoso. Ao relacioná-lo com os eventos extremos de precipitação que foram divulgados pela mídia eletrônica, foi possível identificar aspectos importantes sobre a dinâmica de precipitação, bem como os efeitos e respostas do ambiente.

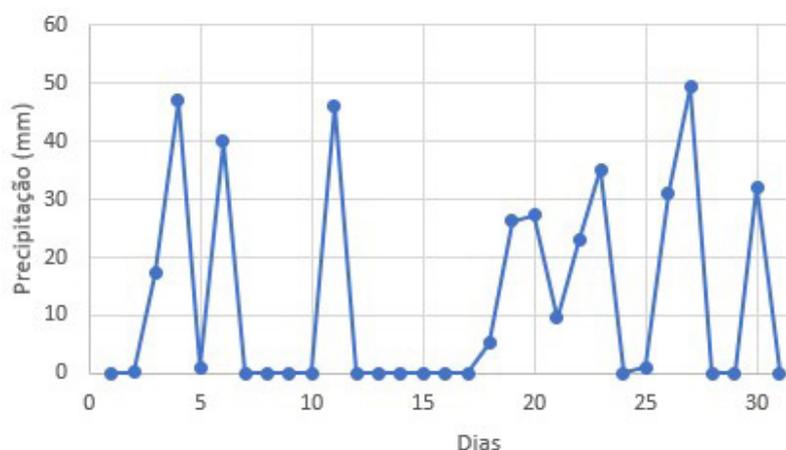
**Gráfico 4** – Precipitação diária de novembro de 2017 em mm de Capinópolis-MG

Quando comparados os dados de precipitação do Inmet (2019) com as reportagens das mídias digitais, que abordavam as perdas e danos decorrentes dos eventos extremos de precipitação, todas citavam as precipitações ocorridas no dia 29 de novembro de 2017. Apenas foram registradas precipitações pela estação meteorológica do Inmet no dia 30 de novembro. No dia 29 não foi realizado nenhum registro. Isso pode ser explicado pelo fato de a estação estar localizada na área rural, onde não ocorreram chuvas intensas e concentradas no local de coleta de dados.

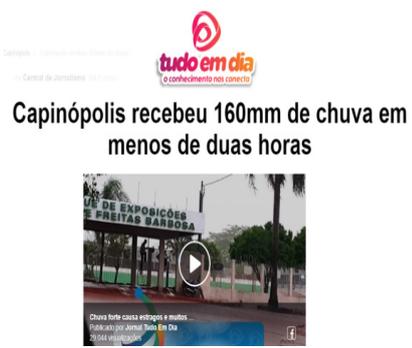
Notícia	Jornal	Trecho destacado sobre o evento
<p>“Capinópolis recebeu 160 mm de chuva em menos de duas horas” (29/11/2017).</p>

<p>“Uma chuva torrencial atingiu Capinópolis na última quarta-feira, 29 de novembro, e alagou ruas, inundou casas, comércios e causou muitos prejuízos.”</p>
<p>“Chuva forte causa estragos e muitos prejuízos em Capinópolis” (29/11/2017).</p>

**Quadro 1** – Reportagens referentes aos eventos extremos pluviais, enchentes e inundações no dia 29/11/2017

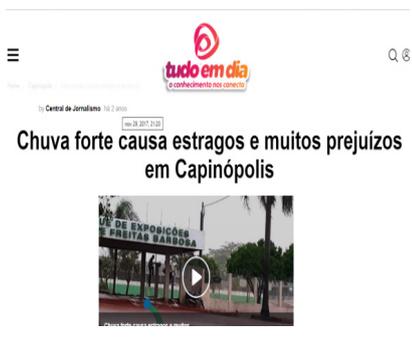
<p>“O caso mais crítico foi no local conhecido como Chácara Balaieiro, onde a água chegou quase ao teto das residências – um veículo ficou totalmente submerso pelas águas. Moradores improvisaram um barco, utilizando um colchão inflável para fugirem da morte. O local já tinha histórico de alagamento, mas a situação ficou pior após a pavimentação do bairro Barbosa”.</p>
<p>“Forte chuva causou vários alagamentos na cidade de Capinópolis” (29/11/2017).</p>

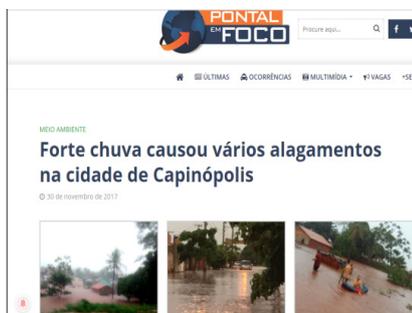
<p>Uma chuva torrencial atingiu Capinópolis na última quarta-feira, 29 de novembro, e alagou ruas, inundou casas, comércios e causou muitos prejuízos. Segundo o Sindicato dos Produtores Rurais de Capinópolis, foram 160 mm de chuvas em Capinópolis. A chuva teve início por volta das 18h20 e durou quase duas horas.</p>

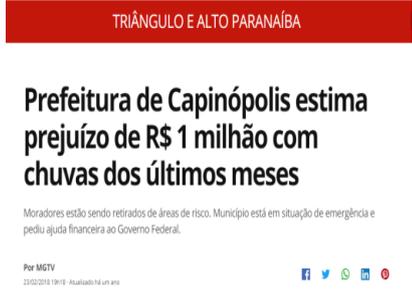
<p>“No dia 29 de novembro de 2017, choveu mais de 200 mm em menos de duas horas e o abastecimento de água na cidade ficou prejudicado. Na ocasião, a Defesa Civil declarou estado de emergência no município.”</p>

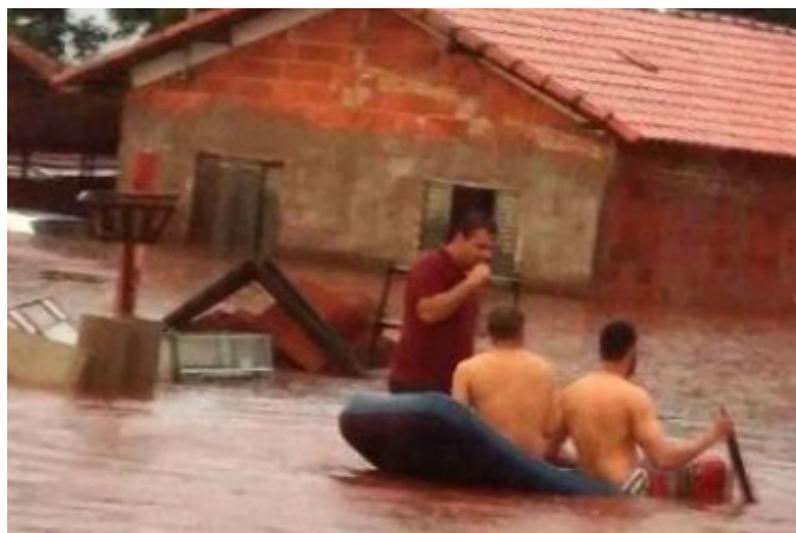
**Foto 3** – Inundação do Córrego do Olaria no dia 29/11/2017

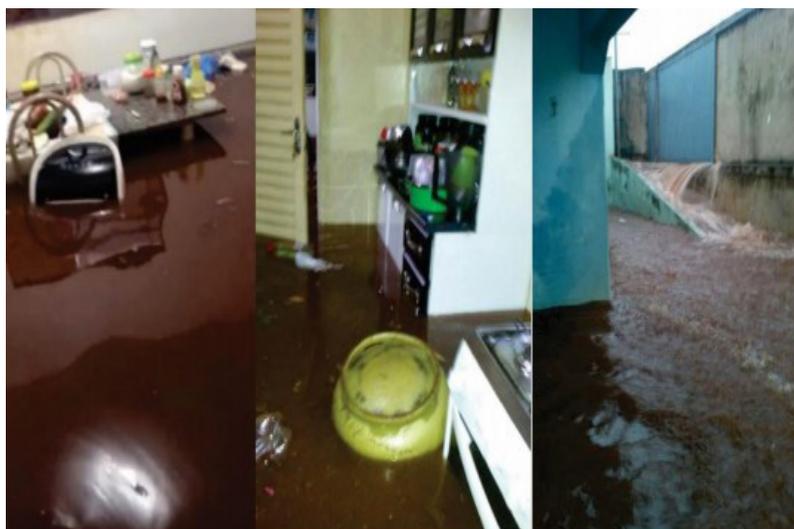
**Foto 4** – Casa invadida por enxurrada próximo à Avenida 99, perto do fundo de vale do Córrego Olaria (canalizado)

Os fundos de vale tendem a receber a água advinda das chuvas. No caso das cidades, esse processo é acelerado a partir do momento em que se impermeabiliza a superfície do relevo, que impossibilita a infiltração da água. A água que antes infiltrava passa a escoar superficialmente, concentrando-se nas chamadas enxurradas, tornando-se um fluxo que ganha velocidade na medida em que a declividade da vertente aumenta, podendo resultar em alagamentos no momento em que não há para onde escoar (Foto 4).

Nota-se que a relação entre diferentes processos, seja a infiltração, seja o escoamento ou a impermeabilização, na área urbana, provoca enxurradas, que, devido à inclinação das vertentes, passam a direcionar uma grande quantidade de água para os fundos de vale, como o que acontece no Córrego Olaria. Isso acaba influenciando diretamente a dinâmica das enchentes, inundações e alagamentos. A expansão da malha urbana e conseqüentemente a forma como o relevo tem sido apropriado e ocupado têm impermeabilizado cada vez mais a superfície do solo na área urbana, resultando no aumento do escoamento superficial. No entanto, associada a isso, pode-se citar a maneira como se tem implantado o sistema de drenagem das águas pluviais nas áreas urbanas, que na maioria dos casos são insuficientes e não conseguem drenar as águas para evitar as enxurradas, inundações e alagamentos.
