## INTERVENÇÃO DE CONSERVAÇÃO NO SÍTIO ITACOATIARAS DO INGÁ

**Resumo:** A Pedra do Ingá é um importante sítio de gravuras, situado no estado da Paraíba, que corresponde ao primeiro sítio de arte rupestre tombado como patrimônio cultural brasileiro, isto ainda na década de 40. O fato de encontrar-se no leito do rio Ingá de Bacamarte o coloca em situação de risco, apresentando inúmeros problemas de conservação. O presente artigo trata de trabalhos realizados nos anos 2009, 2010 e 2013 objetivando a conservação do sítio.

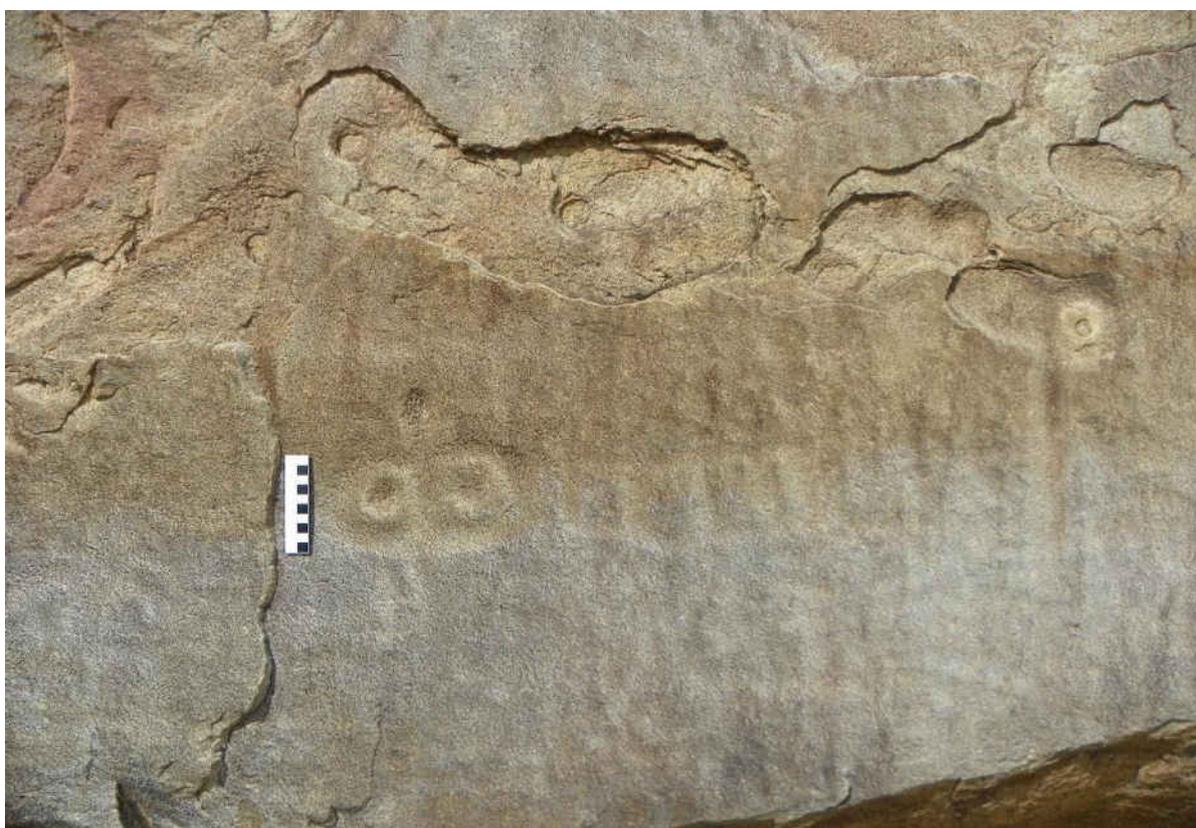
Figura 02: Deslocamento do suporte rochoso

Esse sítio apresenta-se em acelerado grau de depredação tanto antrópica quanto natural (Fig. 02) e, portanto, necessitava urgentemente de trabalhos que permitissem levantar e entender os agentes que estavam agindo para contribuir com a degradação e, assim, agir neles a fim de minimizar tais ações, e procurar meios de contribuir para uma vida maior das gravuras. Permitindo que outras gerações possam conhecê-las, estudá-las ou apenas admirá-las.

O deslocamento do suporte rochoso, que comporta as gravuras do sítio findou na realização da consolidação como frisa Lage:

Apesar da rocha do sítio ser gnaisse, ou seja, não tão friável como o arenito, por exemplo, foi importante realizar a consolidação nas áreas fissuradas, nas deslocadas ou em processo de. O objetivo foi evitar que as fendas sejam ocupadas por agentes estranhos, como vegetais ou animais de pequeno porte e assim não favoreça um aumento no número de degradação ou deslocamento do suporte rochoso. Tal fato pode ocorrer por diversos motivos como já mostrado ao longo do trabalho. Todavia é preciso ficar atento com a consolidação feita, pois, com as cheias do rio, que faz com que a água cubra todo o painel principal do sítio, onde foi realizada a consolidação, o trabalho corre um sério risco de ser levado pela água, havendo assim a necessidade de ser refeito várias vezes (Fig. 03).

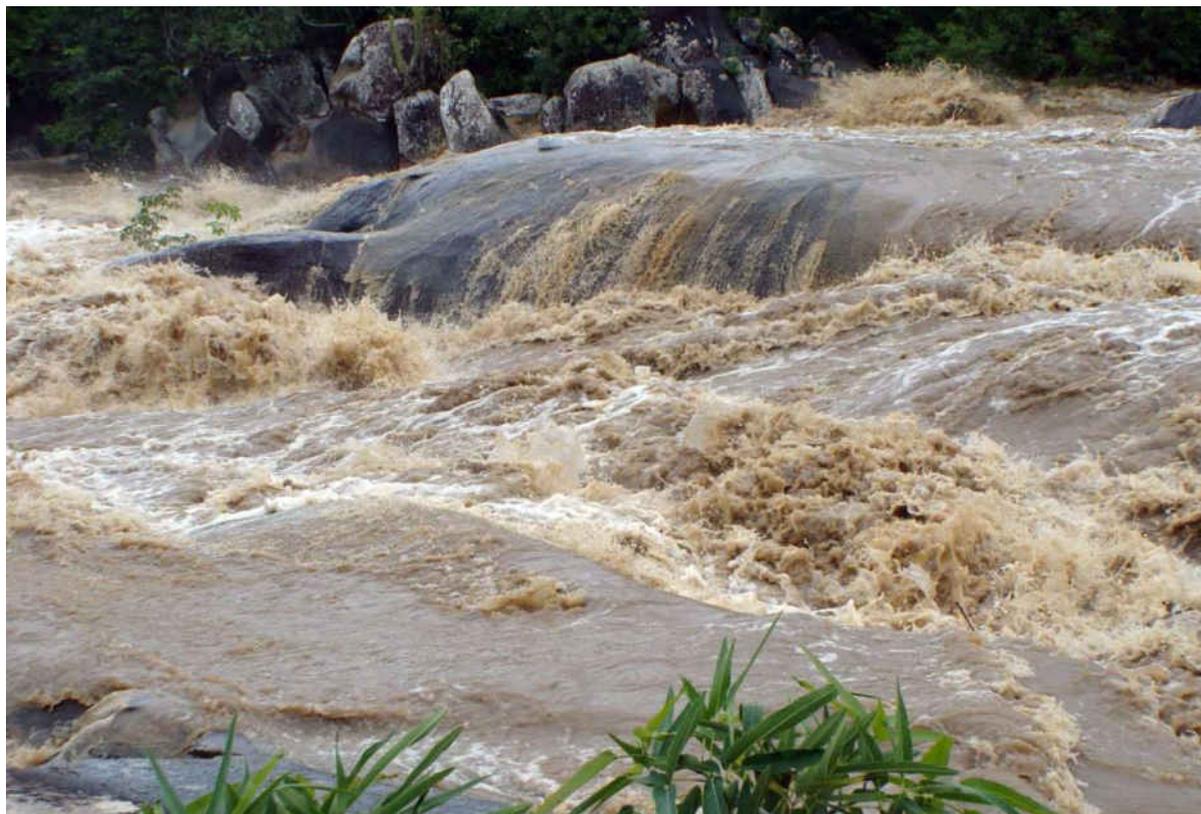
Figura 04: Painel principal submerso pela cheia do rio Ingá de Bacamarte

Com relação às enchentes do rio (Fig. 04) mostrou ainda mais complexo devido principalmente à poluição da água, que foi comprovado através das análises microbiológicas e de testes de PH da água.

Há ainda corrosão causada pelo atrito da água e de materiais que a água transporta como areia e também outros de médio e grande porte, que podem causar uma forte abrasão na rocha resultando inclusive na perda de material. Esse atrito pode acelerar o deslocamento do suporte rochoso, pois, a água e a areia vão entrando nas fendas da rocha causando pressão fazendo com que essas aumentem e com isso se torne inevitável à queda de placas e perda de gravuras.

A proposta apresentada no projeto de diagnóstico realizado nos anos 2009/2010 foi o de construir uma pequena barreira para evitar a submersão das gravuras pelo rio. Entretanto tal ação requer um estudo bem mais aprofundado por parte de vários profissionais, os quais devem avaliar impactos ambientais e estéticos para não alterar muito a paisagem e também evitar que essa ação traga um impacto negativo que acabe piorando a situação atual ou até mesmo trazendo outros problemas para o sítio. Todavia é imprescindível que algo seja feito a fim de evitar a situação atual, de exposição solar e submersão periódica. Com certeza é uma conjuntura que acelera a degradação.
