## A INFLUÊNCIA DOS MATERIAIS CONSTRUTIVOS NA PRODUÇÃO DO CLIMA URBANO

Maria Angélica Rodrigues de Mello<sup>4</sup>  
Nathalia Martins<sup>5</sup>  
João Lima Sant'Anna Neto<sup>6</sup>

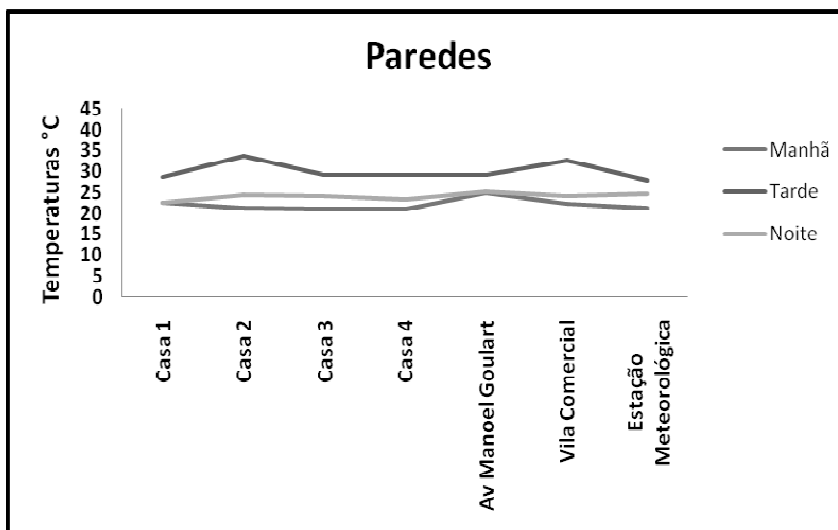
todas as edificações as paredes mantiveram temperaturas mais elevadas no período da tarde e de manhã as temperaturas mais amenas, variando ao longo do dia em no máximo 10 graus.

As coberturas apresentaram valores mais variados, destacando bem as diferenças entre as edificações. A casa 3 foi a que obteve menores valores na temperatura, pois era a residência com maior quantidade de vegetação. As casas 1 e 2 apresentaram valores mais altos, e os dois comércios que possuem coberturas metálicas obtiveram temperaturas parecidas ao longo do dia.

Figura 2. Temperatura superficial das paredes.

Os resultados obtidos na primeira etapa das medições no dia 05 de junho de 2008, estão representados nas figuras 02 e 03 abaixo. Notamos que em

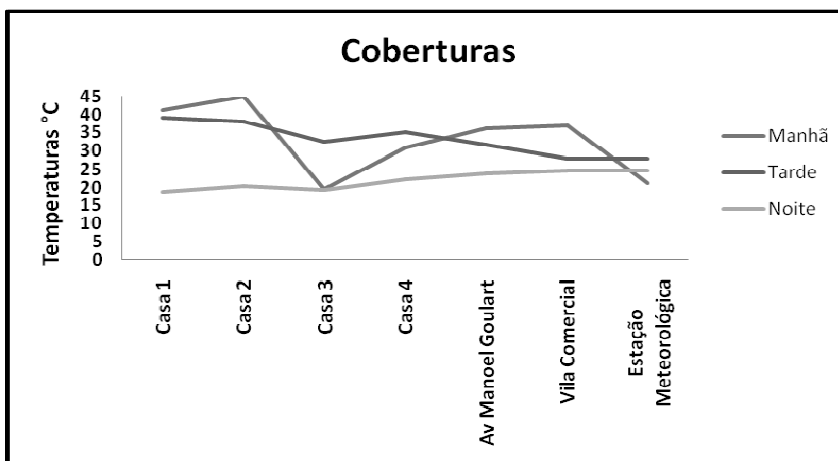
Figura 3. Temperatura superficial das coberturas.

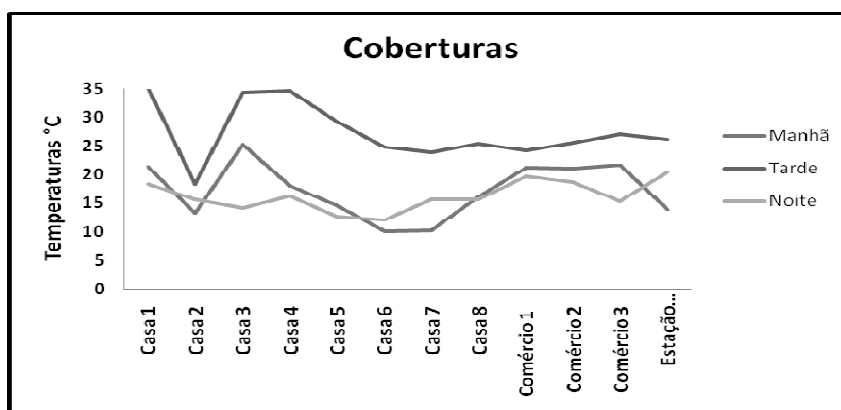
As coberturas apresentaram temperaturas variadas onde novamente a casa três apresentou as mais elevadas. A casa dois obteve as menores

temperaturas e os três comércios apresentaram temperaturas parecidas variando de 15°C a 27°C.

Podemos notar que as residências com cobertura de fibrocimento apresentaram nessa primeira fase as temperaturas mais elevadas, diminuindo apenas com uma maior quantidade de vegetação. As residências com coberturas de telhas cerâmicas apresentaram uma temperatura um pouco mais amena e as áreas comerciais temperaturas intermediárias e parecidas nas duas datas.

Figura 5. Temperatura superficial das coberturas.

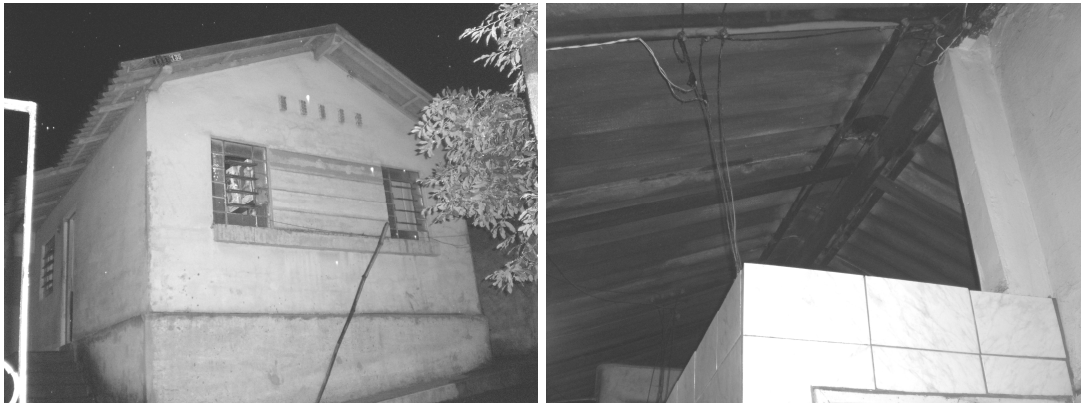
A primeira residência escolhida fica na COHAB e quase não foi modificada, e se localiza em uma rua pouco arborizada. Os materiais construtivos da casa ainda são os mesmos de quando foi construída, pré-moldados de concreto e telhas de fibrocimento. O agravante dessa residência é a falta da laje, o que pode fazer com que a temperatura interna da residência aumente ou diminua mais que as outras conforme o tempo, devido ao menor isolamento da moradia com o exterior.

**Figura 6.** Casa 1 na COHAB.

As duas casas escolhidas para as medições na COHAB apresentaram características distintas: uma com pequenas modificações do seu projeto inicial, (Casa 01, Figura 06), e a segunda descaracterizada do seu projeto original (Casa 02, Figura 08). No Jardim Humberto Salvador foi escolhido apenas uma habitação (Casa 03, Figura 10).

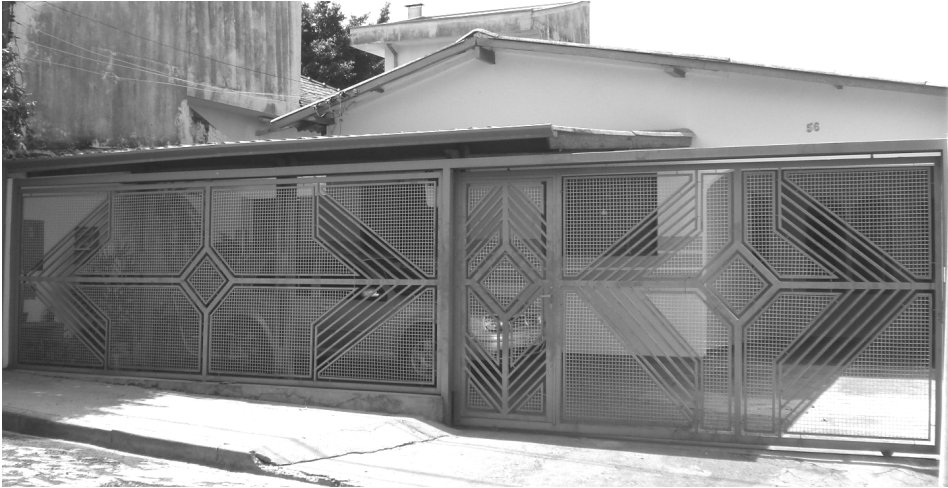
A segunda residência se encontra no mesmo bairro e foi modificada pelo morador. Ela está localizada em uma rua pouco arborizada do bairro e a área construída é maior do que quando foi entregue. A cobertura da residência ainda é de fibrocimento e a parte nova da construção é de alvenaria comum.

Figura 8. Casa 2 na COHAB.

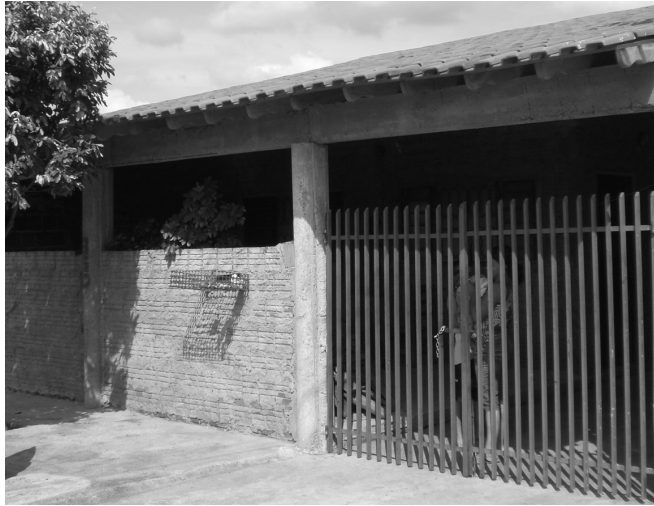
A terceira residência do bairro Jardim Humberto Salvador também se encontra em uma rua com pouca arborização. A casa foi construída com alvenaria comum e telha cerâmica e ainda não recebeu revestimentos.

**Figura 10.** Casa 3 no Jardim Humberto Salvador.
